FAVIZSGÁLATI ADATLAP

adatfelvétel időpontja:	2021.02.01
vizsgáló:	Farkas Ágnes FV-18/019
adatfelvétel helye:	Bp., VII. Bajza utcai park
rendszer:	<b>BJ0006</b>
fafaj:	Acer negundo
	zöld juhar - INVAZÍV !
törzs átmérő /cm	10
törzs magasság /m	2
korona átmérő /m	6
fa magasság /m	6

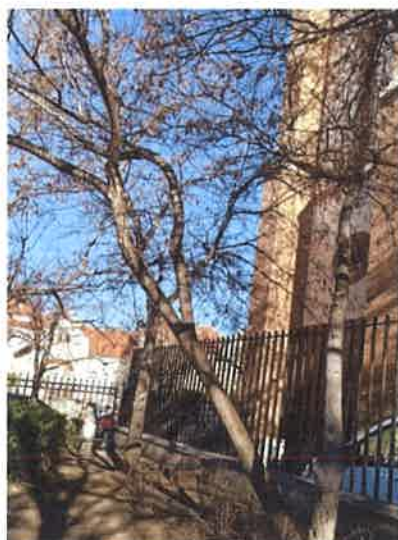
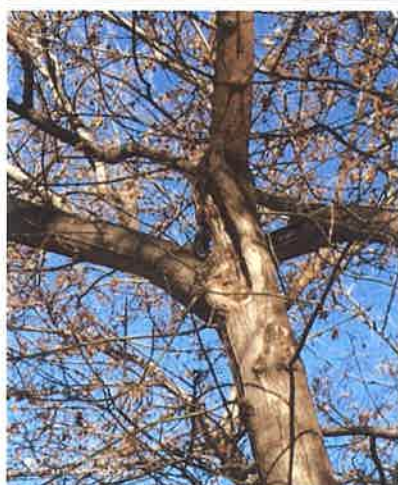
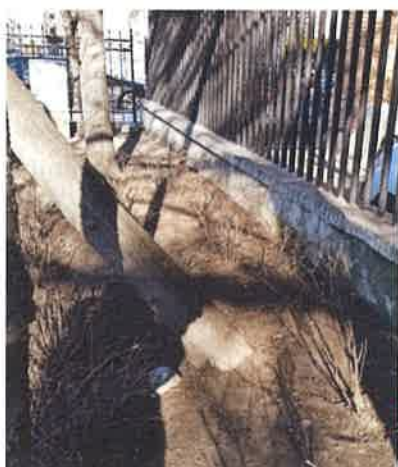
gyökér és környezet állapota	2
törzs állapota	2
korona állapota	2
életképesség	1
ápoltság	1
Vitalitás érték	10%
Általános állapot mutató	15%
Megtarthatósági mutató	11%

jellemzők  
 A kerítés tövében spontán nőtt invazív gyomfa erősen oldalirányba nőtt a fényhiány miatt, alászorult habitusú. Gyökérzete a kerítés alapba nőtt, feszíti azt. Törzse magasan feltisztult, erősen oldalirányú, külponos. Torz koronában száraz hajtások, korona alap korhadt a vágágak tövében.

beavatkozási javaslat  
 A fa statikai egyensúlya nem állítható helyre, kidőlés **veszélyes**, kivágása javasolt. Pótlás a fa helyén NEM javasolt.
