Fák állapotfelmérése és kezelési javaslata a Budapest, Városligeti fasor 5. sz. ingatlanon

Garden Faápoló Kft.

2021. április 7.

Fürjesné Péntek Katalin (Budapest-Fasori Református Egyházközség) felkérésére megvizsgáltam a Budapest, Városligeti fasor 5. sz. ingatlanon kijelölt fák egészségi és statikai állapotát.

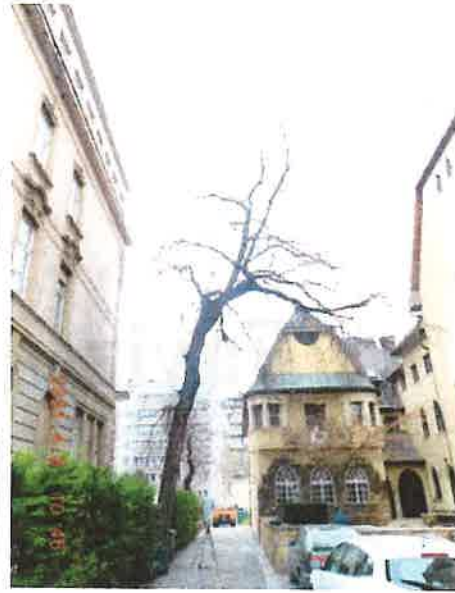
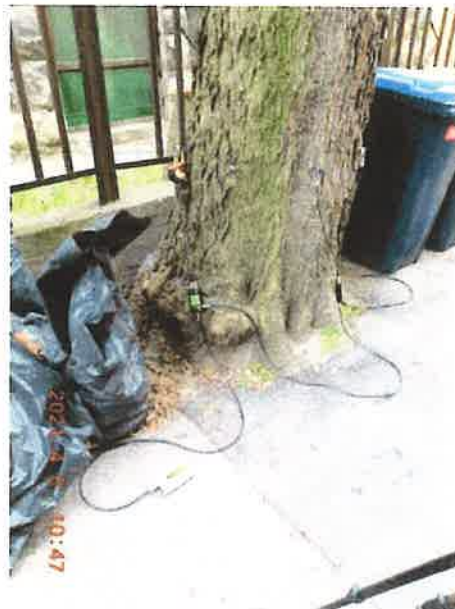
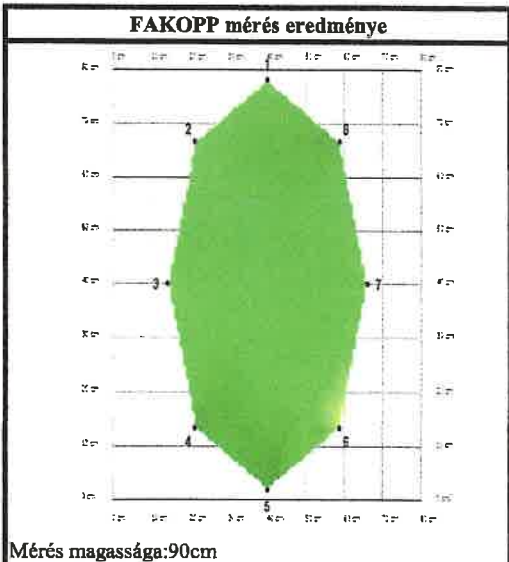
dátum: **2021. április 6.**
 hely: **Budapest. Városligeti fasor 5.**
 azonosító: **1**
 tudományos név: **Celtis occidentalis**
 magyar név: **nyugati ostorfa**
 Ötörzs: **66 cm** hfa: **19m**
A fa értéke: 871 875 Ft

A fa EU-módszer szerinti értékelése
 (A+B+C+D+E)/5=55%

Korona kezelése
gallyazás korona kialakítás korona könnyítése: 15% tűtelésvény talajszelvények odvasodás statikai megerősítés

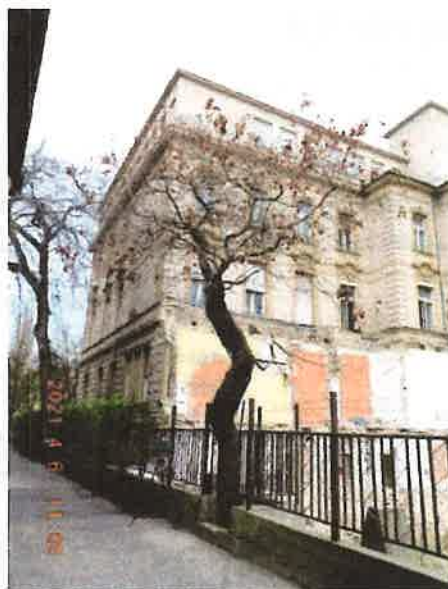
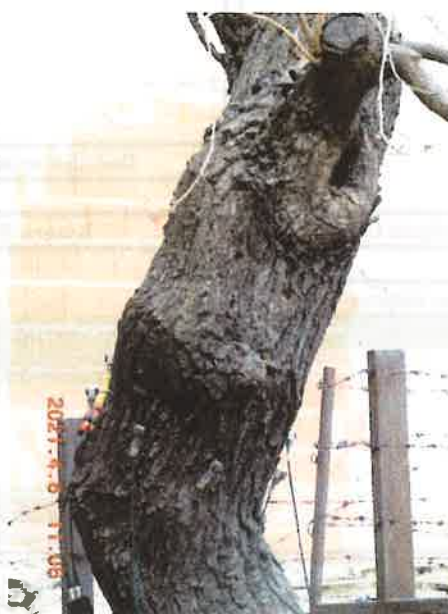
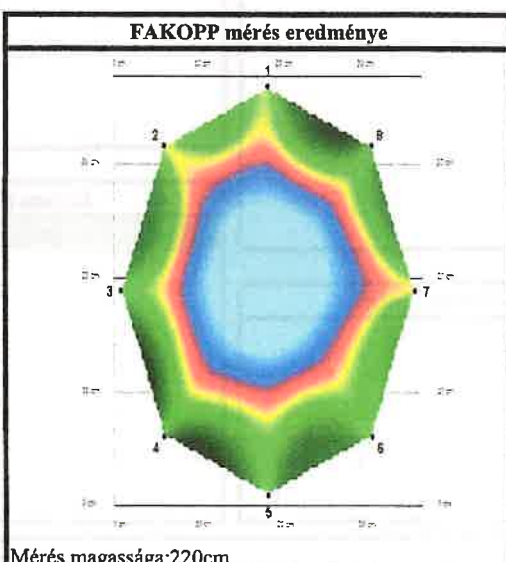
Mérés magassága:220cm

dátum: **2021. április 6.**
hely: **Budapest. Városligeti fasor 5.**
azonosító: **2**
tudományos név: **Koelreuteria paniculata**
magyar név: **bugás csörgőfa**
Øtörzs: **40 cm** hfa:**9m**
A fa értéke: **0 000 Ft**

A fa EU-módszer szerinti értékelése
 $(A+B+C+D+E)/5=20\%$

A fa állapota jó, kezelési nem igényel.
A fa kezelést igényel.
A fa jelen állapotában, a javasolt kezelések elvégzése nélkül veszélyes.
A fa veszélyes, kivágását javaslom.

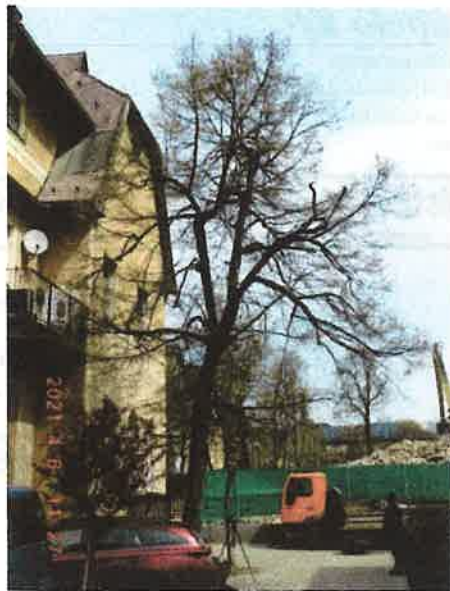
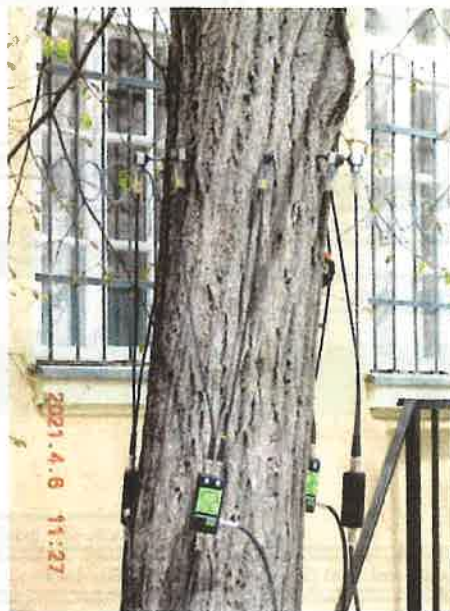
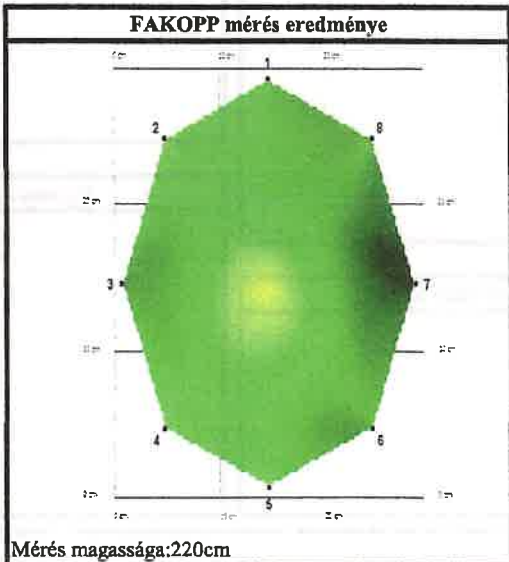
dátum: **2021. április 6.**
 hely: **Budapest. Városligeti fasor 5.**
 azonosító: **3**
 tudományos név: **Tilia sp.**
 magyar név: **hárs**
 Øtörzs: 34 cm hfa: 9m
A fa értéke: 450 000 Ft

A fa EU-módszer szerinti értékelése
(A+B+C+D+E)/5=60%

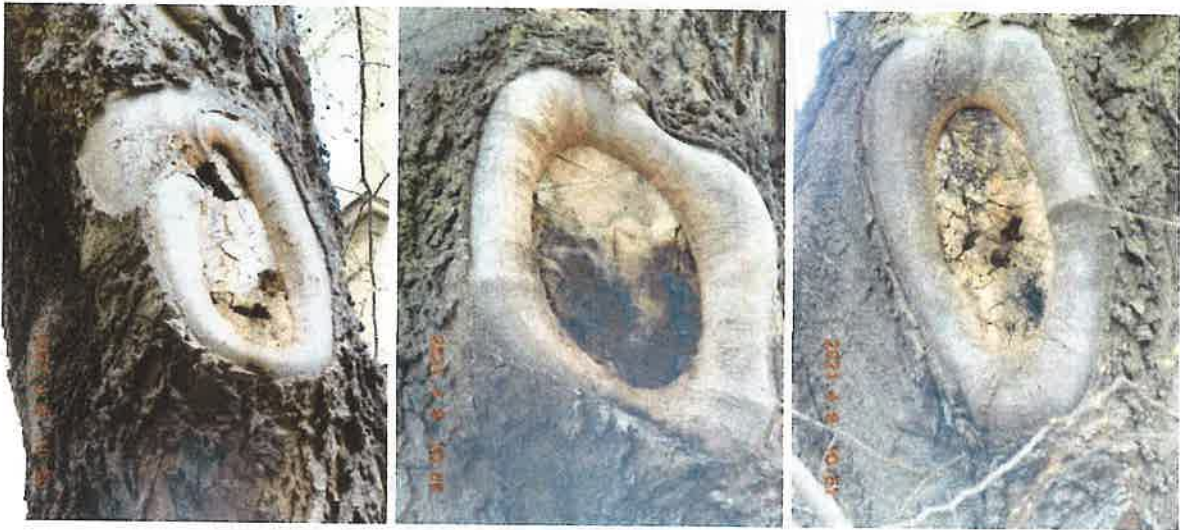
1. sz Celtis occidentális

A törzsön a korona késői megemelése miatt nagyméretű korhadásnak indult sebek láthatók

A töréskockázat csökkentése érdekében a korona ápoló metszése mellett 15% koronakönnyítés elvégzését is javaslom.

A fa vizsgálatát két év múlva ismét el kell végezni. Akkor a műszeres vizsgálatot a sérülések szintjén is el kell végezni.

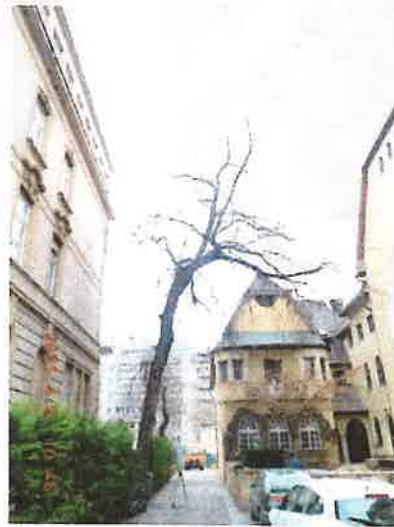
A fa koronája féloldalas, külpontos.

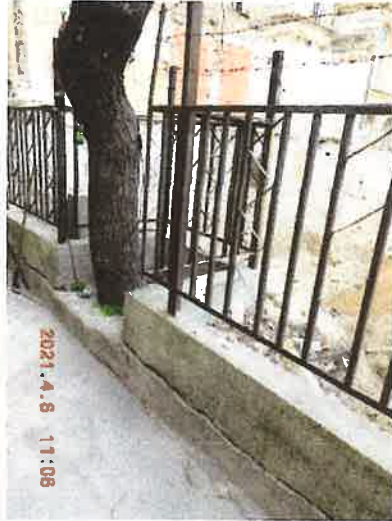
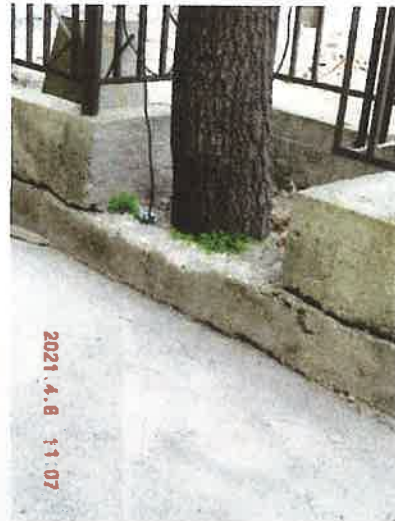
2. Koelreuteria paniculata

A fa a kerítés vonalában áll. A szomszédos ingatlanon végzett bontási és ásási munkálatok a fa gyökérzónájában komoly sérüléseket okoztak.

Mindezeket figyelembevéve, a fa a környezetét veszélyezteti ezért kivágását javaslom.

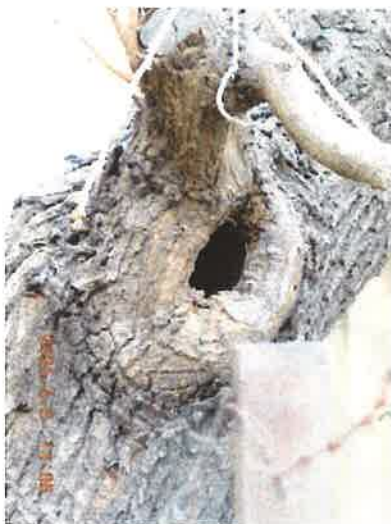
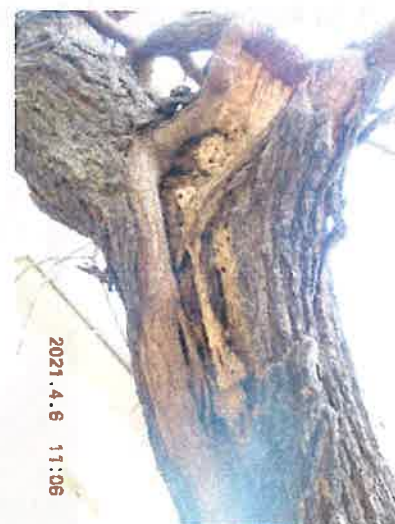
A törzs odvas, amit a műszeres vizsgálat is kimutatott. A korona-alap sérült, odvas. A koronarészek lehasadásának túl magas a kockázata.
