# MŰSZAKI ÁLLAPOT MEGHATÁROZÓ SZAKVÉLEMÉNY

**Budapest VII. ker. Hársfa u. 39**

**Tárgy:** Budapest VII. ker. Hársfa u. 39 Társasház udvar területén lévő fás szárú növények ellenőrzése építészeti szempont vonatkozóan.

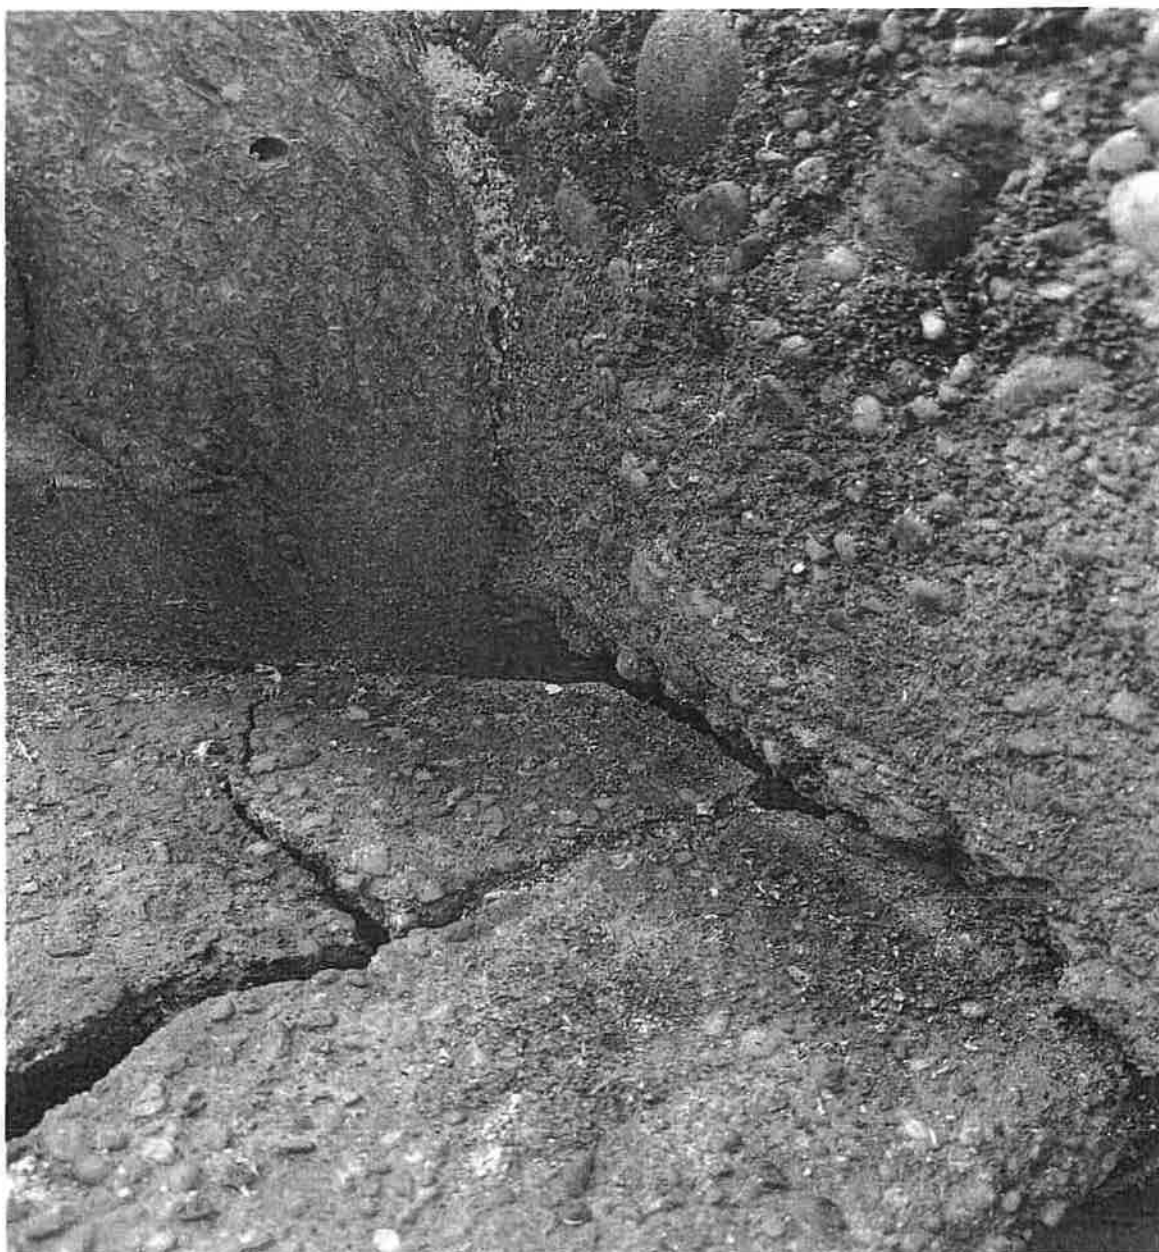
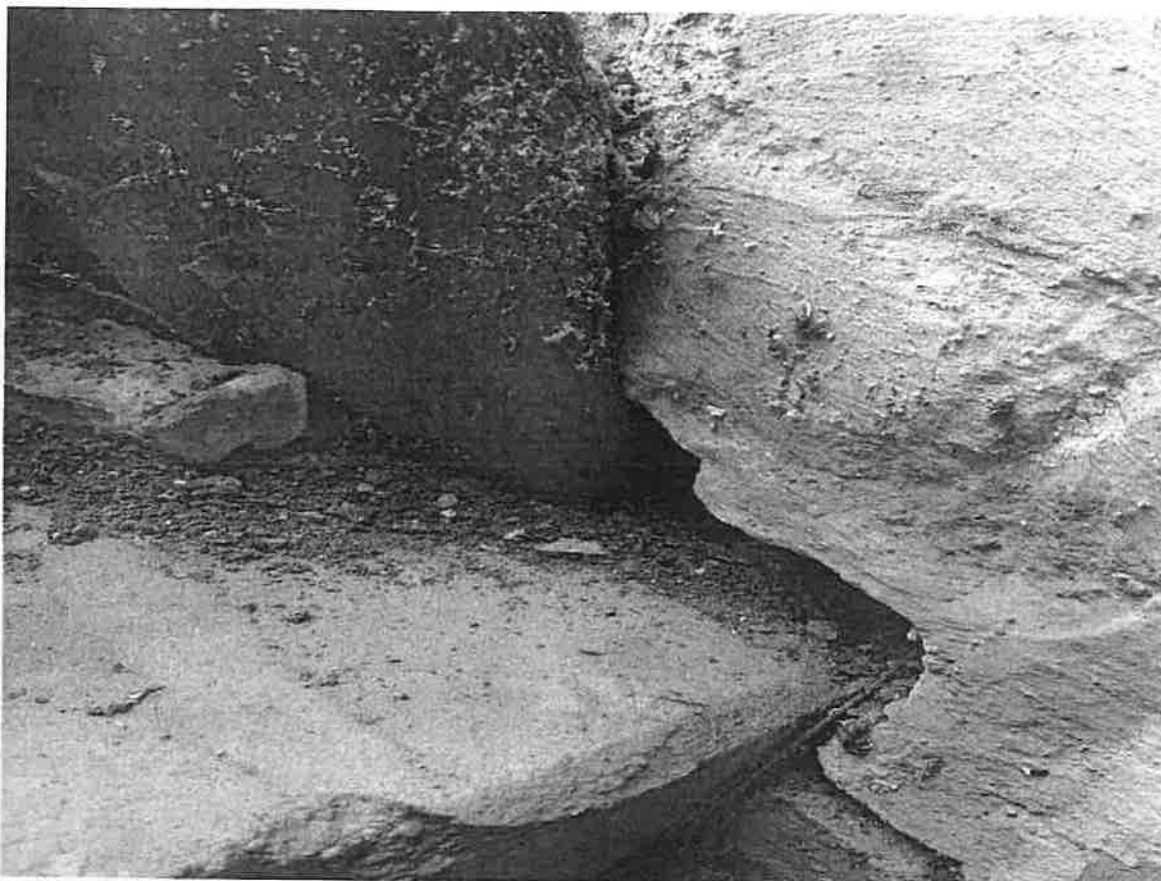
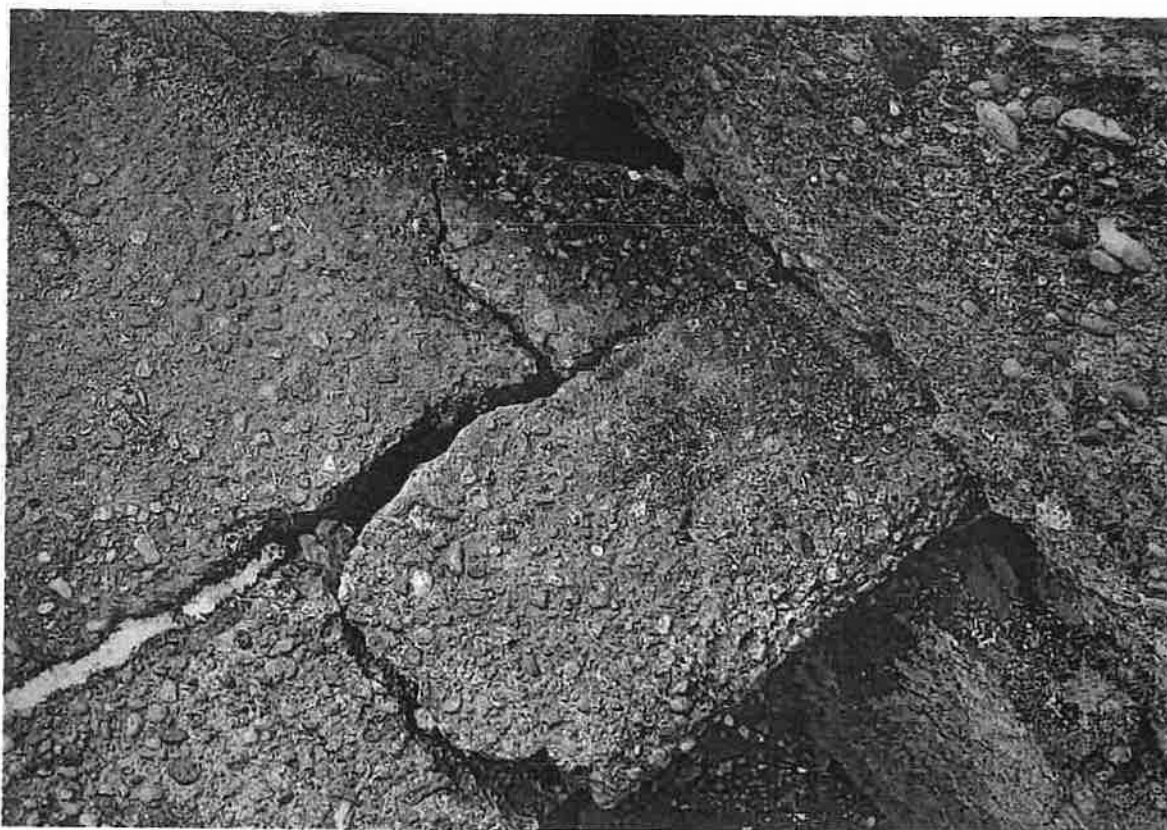
Vadon nőtt fás szárú növények (fajtája lombhullató ecetfa, törzs átmérő cca. 3cm., 8cm., 16cm.) található. A kinőtt fák törzse a lépcsőszerkezet falazatának feszül, azt folyamatos oldalirányú nyomás alatt tartja, falazatot rongálja, valamint a lépcső kapaszkodó fémszerkezetű korlátját már erősen megrongálta, elhajlította. A növények gyökérzete a lépcső beton anyagú járófelületét feltörte, a további növekedéssel egyidejűleg a károsító terhelés is

állandóan növekszik, ami a lépcső szerkezet tovább rongálja. **Tárgyi lépcső járófelülete biztonságosan nem használható.**

Vizsgálat alkalmával megállapítást nyert, hogy a társasházi lakóépület alaksori műhelyjárónál a 3 db. előzetesen nem megtervezett, vadon nőtt. Az építési környezetbe az épület udvarában lévő tárgyi növényzet az épület állagát rongálja.

Véleményem szerint, a lépcsőszerkezetén kinőtt fák, magvai minden bizonnyal a városban élő madarak által került a talajba, a lépcsőszerkezet repedéseibe.

A vizsgált épület belső udvarában, a lépcsőszerkezetből kinőtt cca. 3-16 cm. törzsátmérőjű lombhullató fák kivágása **baleset és életvédelmi okok miatt szükséges.**

**A baleset és életveszélyt okozó növények kivágása halasztást nem tűró azonnali beavatkozást igényel.** A fennálló veszély helyzet így szüntethető meg.

Lépcsőt és a támfalat károsító fák kivágása után a szerkezetek javítása történjen meg.
