Társasház  
1075 Budapest  
Asbóth u. 17.

**Budapest VII. Ker. Asbóth u. 17. számú ingatlanon található 1db vizsgálatra  
kijelölt *Ailanthus altissima* – közönséges bálványfa teljeskörű vizsgálata**

## Favizsgálati adatlap

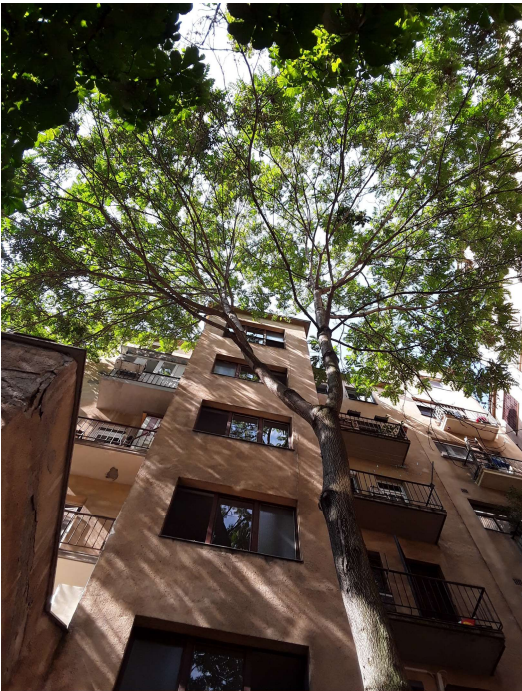
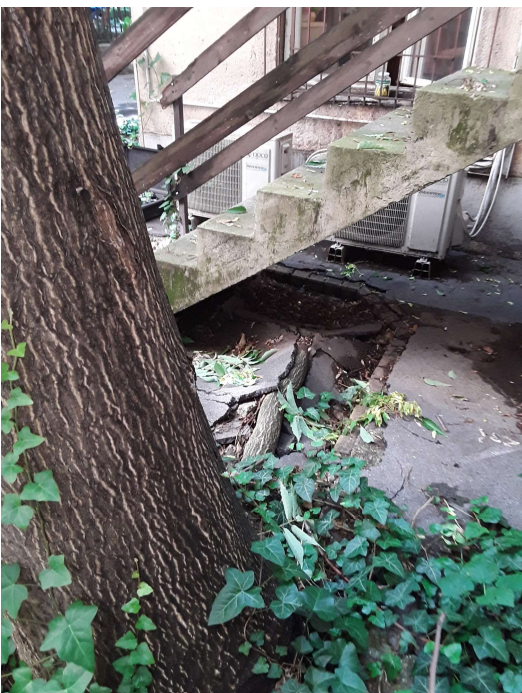
A favizsgálat eredménye:	
<b>A fa statikai állapota</b>	
Kitérés mértéke a függőlegestől:	Jelentős
Kitérés iránya	Kelet
Súlyponteltolódás mértéke:	3 m
A főgyökérzet helyenként a felszínre került, erősen gátolt fejlődésű, súlyosan károsodott. A gyökérzet jelentősen károsítja a környező burkolatokat, veszélyezteti az épületeket.	
<b>GYÖKÉRZET és GYÖKÉRNYAK állapota, Radó EU-s értékszám:</b>	<b>1</b>
A gyökérzet erős, legalább 50%-os károsodása, nagyon rossz feltételekkel rendelkező termőhelyen	
A gyökérnyak károsodott, aszfalt burkolatba belenőtt, gátolt fejlődésű.	
<b>TÖRZS állapota, Radó EU-s favizsgálati értékszám:</b>	<b>3</b>
A törzs károsodott, néhány felszíni seb és korhadási helyek	
A törzs a fényhiány miatt magasra nyúlt, gyenge, felkopaszodott. Ághelysebek és bekorhadások alakultak ki.	
<b>KORONAALAP jellemzése:</b>	
A koronaalap terhelt, ághelysebek és bekorhadások alakultak ki.	
<b>KORONA állapota, Radó EU-s favizsgálati értékszám:</b>	<b>3</b>

Jelentős lombvesztés, 26-50% között	
A korona a fényhiány miatt gyér ágrendszerű, külpontos, elérte az épület magasságát, a homlokzatot károsítja. A vágásokon ághelysebek és bekorhadások alakultak ki. Törésveszélyes, gyenge ágrendszer.	
Epifiton növény a fán:	
Veszélyeztetés	gyalogos forgalom, építmények
<b>A fa egészségi állapota és életképessége:</b>	<b>1</b>
Sürgősen lecsereendő az állapota vagy károkozás veszélye miatt (károkozás csak a fa kivágásával kerülhető el)	
<b>A fa általános állapotmutatója:</b>	<b>0,0%</b>
<b>Kezelési javaslat:</b>	
<b>Kivágás</b>	
<b>Megjegyzés:</b>	
A vizsgált fa magonc eredetű, rossz helyzetű, aszfaltrepedésben fejlődött, invazív fajú Ailanthus altissima. A fa állapotának teljeskörű vizsgálata során nem volt szükség 3D Fakopp műszeres vizsgálat elvégzésre. A vizsgált fa súlyosan károsítja a környező burkolatot, veszélyezteti a közeli épület alapzatát és homlokzatát. A további károkozás csak a fa eltávolításával kerülhető el. A gyenge és károsodott ágrendszerből a viharok és erős szelek alkalmával rendszeresen nagyobb méretű, 10-15cm átmérőjű ágak törnek le. <b>A fa élet- és vagyonbiztonságot veszélyeztet, mielőbb eltávolítása szükséges.</b>
