KERTÉSZETI SZAKÉRTŐI VÉLEMÉNY

Budapest VII. ker. Almássy tér
AT 0077 kataszteri számú 1 db fáról

Göd, 2021. szeptember 14.

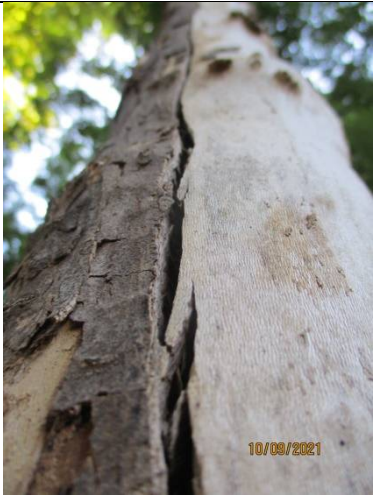
<p style="text-align: center;">A kiszáradt korona</p>	gyökér és környezet állapota	1
	törzs állapota	1
	korona állapota	1
	ápoltság	1
	életképesség értékelése	1
	állapot mutató	0 %
	megtarthatósági mutató	0 %
	vitalitás érték	0 %
	becsült életkor*	8-12 év
	*MFE alkalmazás felhasználásával

<p style="text-align: center;">A kiszáradt, felrepedt törzs</p>	<p><u>egyedi jellemzők</u></p> <p>A fa habtusa egyenes, koronája a szomszédos terebélyes fák közé szorult, mert túl közel ültették hozzá, szűk helyet hagyva a növekedésének.</p> <p>A gyökérnyak, törzs, hajtásrendszer már teljesen elszáradt, a törzs hosszirányban megrepedt, kérgét fajra jellemzőnél jobban ledobta.</p> <p>Lombozat nincs rajta.</p>
---	---

A park fenntartója észlelte, hogy a fa kiszáradt, a favizsgálói szakértői vizsgálat ezt alátámasztotta.

A fa gyökérnyaki része és a törzs repedése miatt a fa oldalirányú nyomásra kidőlhet, mivel a közelben játszó- és sport terület van, ezért fokozott intenzitással mozognak a fa környezetében, így a fa kivágása sürgősen indokolt, mert veszélyeztetheti a környezet használati biztonságát.

Jelen állapotában a fa veszélyezteti a közterület biztonságos használatát, kivágása elkerülhetetlen. A beavatkozást a tulajdonosnak **sürgősen el kell végezni**, mert kidőlés veszélye áll fenn.
