VIZUÁLIS FAVIZSGÁLATI ADATLAP

adatfelvétel helye: Bp., VII. Százház utcai park
32874

azonosító szám: SP0005

fafaj: Populus nigra 'Italica'
jegenyenyár

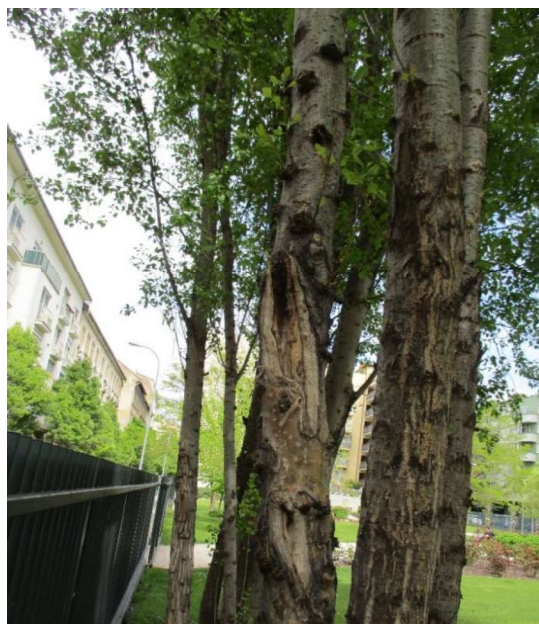
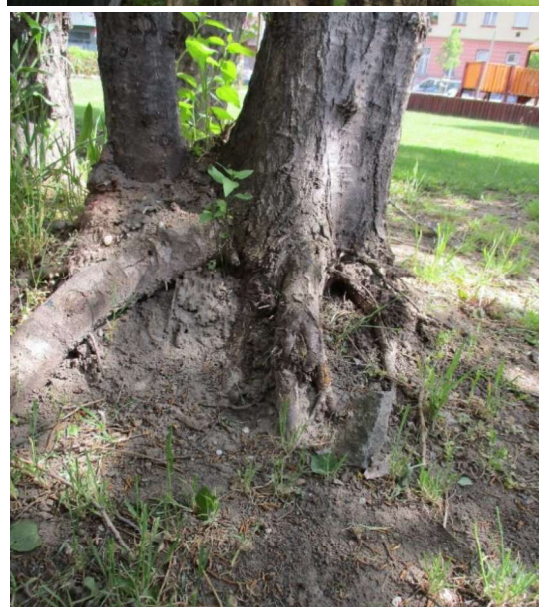
<u>gyökér, gyökérnyak állapot</u>	Radó értékszám:	1
gyökérnyak körül a talajt erősen lehordták, támgökerek felszínén

<u>törzs állapot</u>	Radó értékszám:	2
nyitott ágszakadás sebek, geszt, szijács felrepedt, baktériumos nyálka

<u>korona, korona alap állapot</u>	Radó értékszám:	3
oszlopos jegenyére jellemző habitus, karakteres korona alap nincs, kusza ágszerkezet

<u>életképesség</u>	Radó értékszám:	1
Sürgősen lecsereendő állapota vagy károkozás lehetősége miatt

A fa statikai állapota	
Függőlegestől való kitérés iránya:	keleti
Függőlegestől való kitérés mértéke:	enyhe
Súlypont eltolódás mértéke:	1,5 m

A spontán fejlődött sűrű facsoportban él, a kerítés építésnél sérült a gyökérszóna, a tuskó korhad, amiről az elfásodott sarj törzset nevelt. A talaj lehorlás miatt sérült gyökérzet a hajtás és lomb súlyát nem tartja meg biztonságosan.

Gyökérnyaki korhadás miatt kivágás.
A fa pótlása telken belül elvégezhető, ültetés előtt egyeztetés szükséges.
