# *Fák állapotfelmérése és kezelési javaslata a Budapest, Városligeti fasor 5. sz. ingatlanon*

## ***Garden Faápoló Kft.***

2021. április 7.

Fürjesné Péntek Katalin (Budapest-Fasori Református Egyházközség) felkérésére megvizsgáltam a Budapest, Városligeti fasor 5. sz. ingatlanon kijelölt fák egészségi és statikai állapotát.

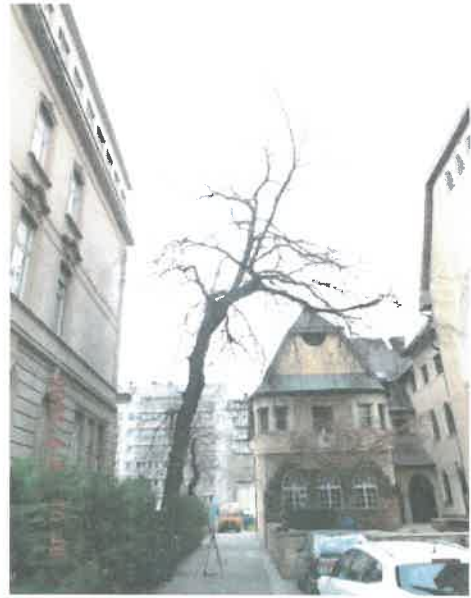
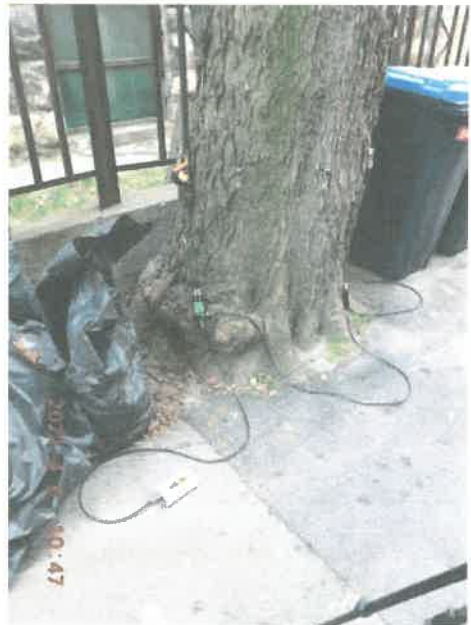
dátum: 2021. április 6.  
hely: Budapest. Városligeti fasor 5.  
azonosító: 1  
tudományos név: Celtis occidentalis  
magyar név: nyugati ostorfa  
Ötörzs: 66 cm hfa:19m  
A fa értéke: 871 875 Ft

**Radó-féle osztályzat (A): 3**

**Radó-féle osztályzat (B): 3**

**Radó-féle osztályzat (C): 4**

**A fa EU-módszer szerinti értékelése**  
 $(A+B+C+D+E)/5=55\%$

gallyzás
korona ritkítása
korona könnyítése: 15%
újítás:
vágás sérülés kezelése
vágás odvasodás kezelése
statikai megerősítés

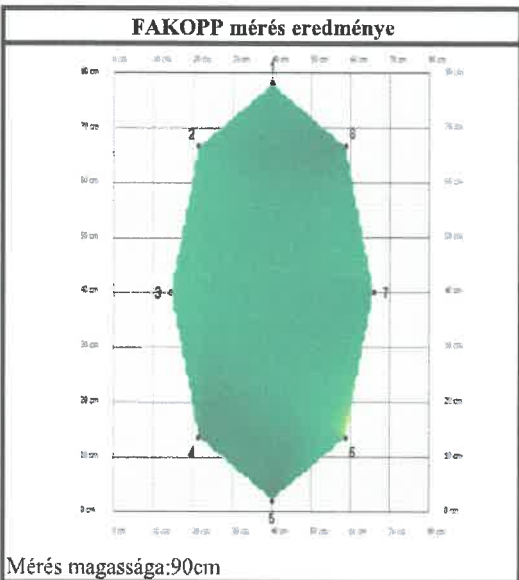
A fa állapota jó, kezelést nem igényel.  
A fa kezelést igényel.

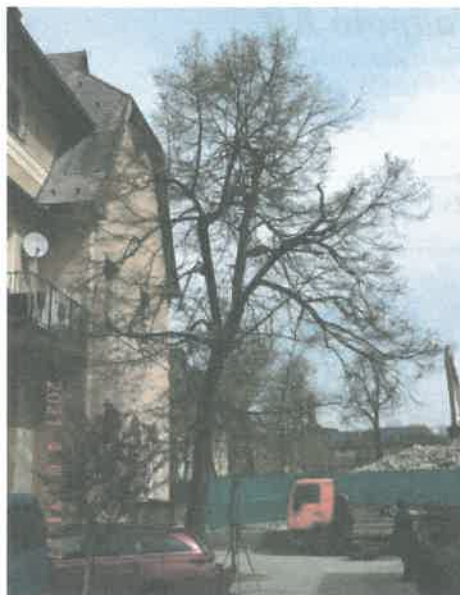
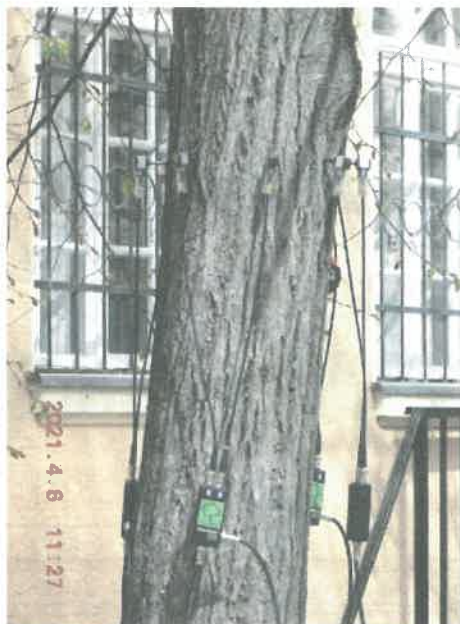
dátum: 2021. április 6.  
hely: Budapest. Városligeti fasor 5.  
azonosító: 3  
tudományos név: Tilia sp.  
magyar név: hárs  
Ötörzs: 34 cm hfa:9m  
A fa értéke: 450 000 Ft

Radó-féle osztályzat (A): 3	Korona állapota
	féloldalas
	külpontos
<b>Koronaalap állapota</b>	<b>száraz ágak</b>
<b>fátest sérülése</b>	sérült vázág
korhadás	odvas vázág
odvasodás	visszavágott
villás elágazás	légvezeték a koronában
egy pontból több vázág	<b>ágacsonkok</b>
víz-zsák	
	<b>Radó-féle osztályzat (C): 3</b>

A fa EU-módszer szerinti értékelése  
(A+B+C+D+E)/5=60%

Radó-féle életképességi osztályzat (E): 3	Radó-féle ápoltsági osztályzat (D): 3
<b>Gyökér kezelése</b>	<b>Törzs kezelése</b>
tápanyag-utánpótlás	kéregkezelés
talajszellőztetés	fagyrepedés kezelése
talajesere	fátest kezelése
gyökérkezelés	odvas kezelés
gyökér metszés	statikai megerősítés
gyökérsérülés kezelése	
gyökérsérülés kezelése	
öntözés	
	<b>Korona kezelése</b>
	<b>gallyazás</b>

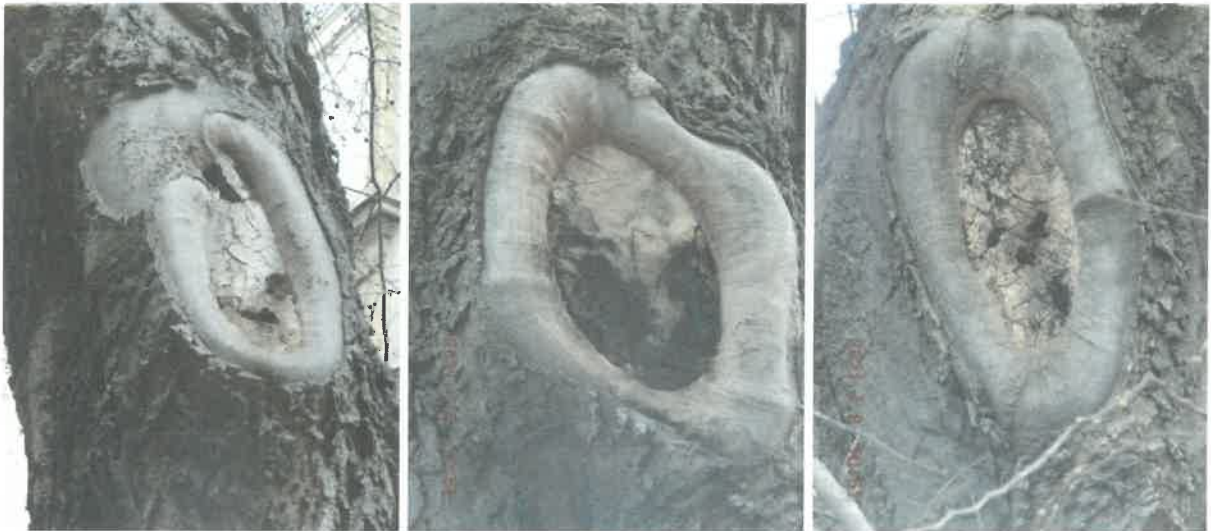
A törzsön a korona késői megemelése miatt nagyméretű korhadásnak indult sebek láthatók

A fa vizsgálatát két év múlva ismét el kell végezni. Akkor a műszeres vizsgálatot a sérülések szintjén is el kell végezni.

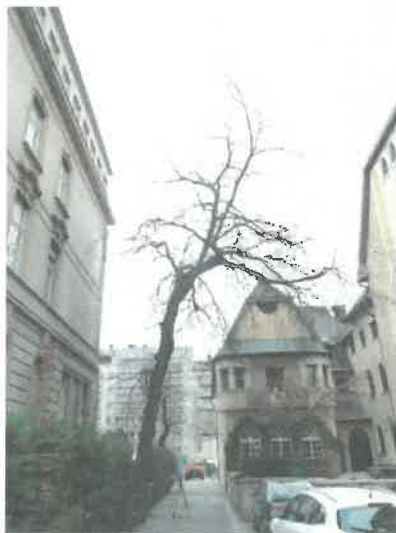
A fa koronája féloldalas, külpontos.

A töréskockázat csökkentése érdekében a korona ápoló metszése mellett 15% koronakönnyítés elvégzését is javaslom.

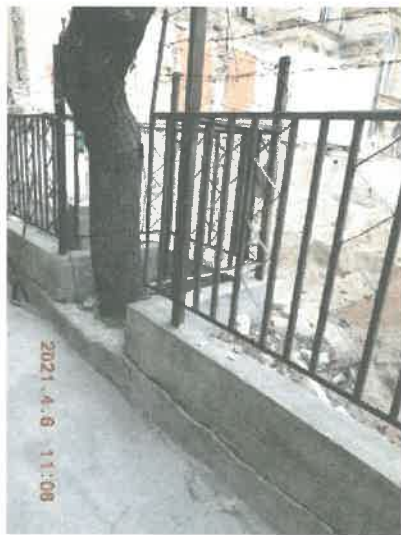
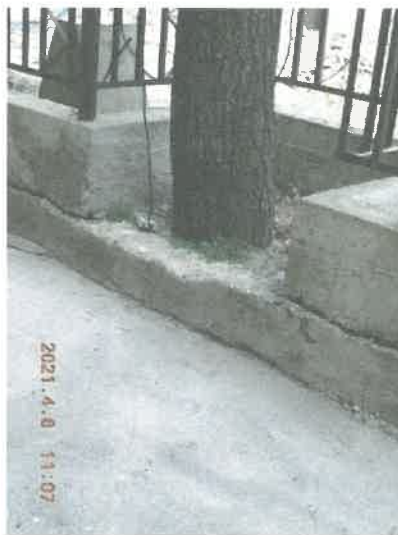
A fa a kerítés vonalában áll. A szomszédos ingatlanon végzett bontási és ásási munkálatok a fa gyökérzónájában komoly sérüléseket okoztak.

A törzs odvas, amit a műszeres vizsgálat is kimutatott. A korona-alap sérült, odvas. A koronarészek lehasadásának túl magas a kockázata.

**Mindezeket figyelembevéve, a fa a környezetét veszélyezteti ezért kivágását javaslom.**

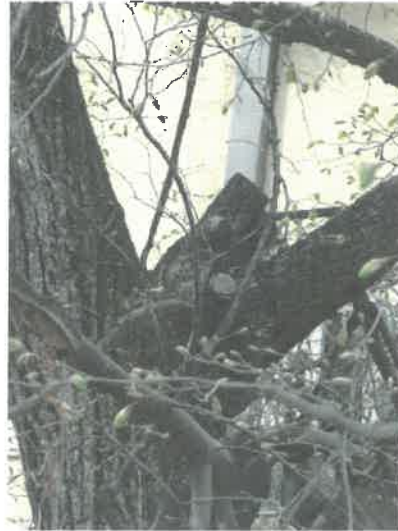
A törzs ép. A korona-alapon korábbi áglevágások nyomaként ágcsomkok láthatóak.

A fa szakszerű gallyazását el kell végezni.  
A fa vizsgálatát háromévente meg kell ismételni.

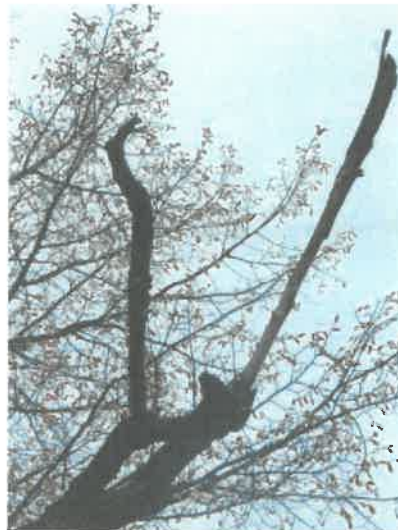
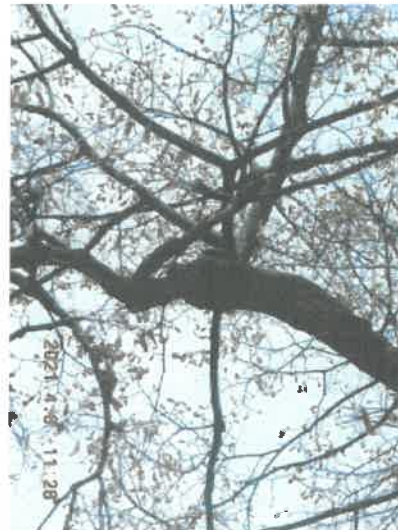
A koronában visszaszáradások, ágtörések nyomai vannak.
