VIZUÁLIS FAVIZSGÁLATI ADATLAP

adatfelvétel helye: Bp., VII. Százház utcai park
32874

vizsgálat ideje: 2023.04.28

azonosító szám: SP0005

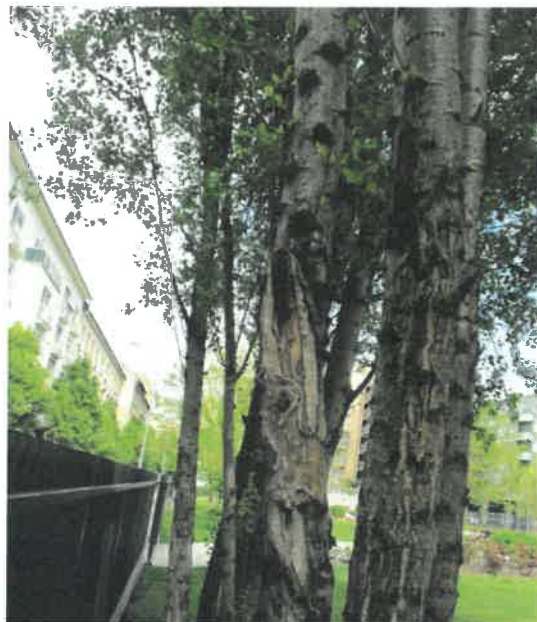
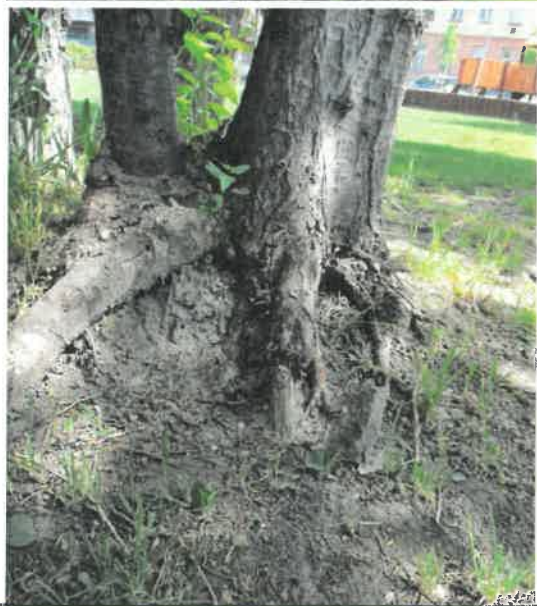
<u>gyökér, gyökérnyak állapot</u>	Radó értékszám:	1
gyökérnyak körül a talajt erősen lehordták, támgyökerek felszínen

<u>törzs állapot</u>	Radó értékszám:	2
nyitott ágszakadás sebek, geszt, szijács felrepedt, baktériumos nyálka

<u>korona, korona alap állapot</u>	Radó értékszám:	3
oszlopos jegenyére jellemző habitus, karakteres korona alap nincs, kusza ágszerkezet

<u>életképesség</u>	Radó értékszám:	1
Sürgősen lecsereendő állapota vagy károkozás lehetősége miatt

A fa statikai állapota	
Függőlegestől való kitérés iránya:	keleti
Függőlegestől való kitérés mértéke:	enyhe
Súlypont eltolódás mértéke:	1,5 m

Vizuális vizsgálat összegzése
A spontán fejlődött sűrű facsoportban él a kerítés lábazata mellett. A gyökérszóna sérült, vélhetően ez a fa is egy spontán sarj volt, és az "anya" tuskó korhad, amiről az elfásodott sarj törzset nevelt. A talaj lehordás miatt sérült gyökérzet a hajtás és lomb súlyát nem tartja meg biztonságosan.

Kezelési javaslat:
Gyökérnyaki korhadás miatt kivágás. A fa pótlása telken belül elvégezhető, ültetés előtt egyeztetés szükséges.

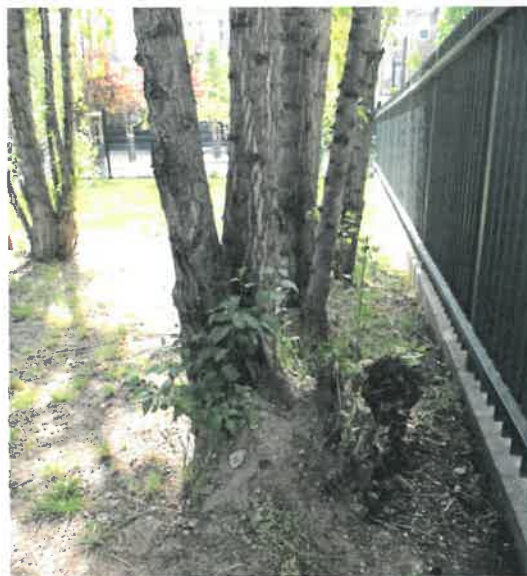
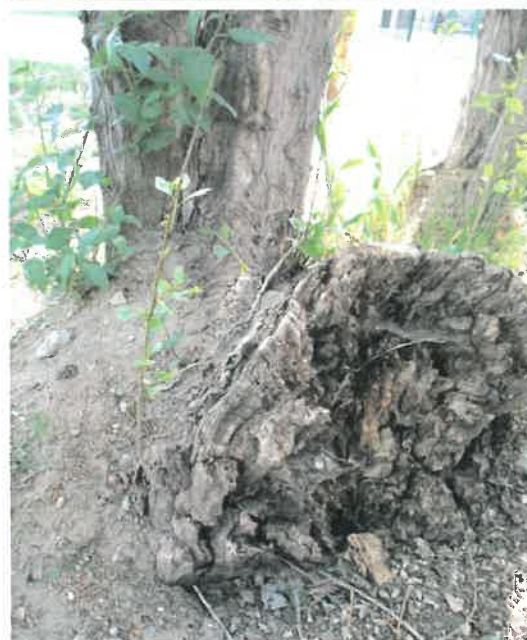
azonosító szám: SP0006

<u>gyökér, gyökérnyak állapot</u>	Radó értékszám:	1
korhadás, erős talaj lehordtás, támgyökerek felszínén

<u>törzs állapot</u>	Radó értékszám:	2
a két vágás az elágazásnál kezd nyílni, korhadásnak indult

<u>korona, korona alap állapot</u>	Radó értékszám:	3
oszlopos jegenyére jellemző habitus, karakteres korona alap nincs, kusza ágszerkezet

<u>életképesség</u>	Radó értékszám:	1
Sürgősen lecsereendő állapota vagy károsodás lehetősége miatt

Vizuális vizsgálat összegzése
A spontán fejlődött sűrű facsoportban él a kerítés lábazata mellett. A gyökérszóna sérült, vélhetően ez a fa is egy spontán sarj volt, és az "anya" tuskó korhad, amiről az elfásodott sarj törzset nevelt. A talaj lehordás miatt sérült gyökérzet a hajtás és lomb súlyát nem tartja meg biztonságosan.

Kezelési javaslat:
Gyökérnyaki korhadás miatt kivágás. A fa pótlása telken belül elvégezhető, ültetés előtt egyeztetés szükséges.
