VIZUÁLIS FAVIZSGÁLATI ADATLAP

adatfelvétel helye: Bp., VII. Százház utcai park
32874

azonosító szám: SP0006

fafaj: Populus nigra 'Italica'
jegenyenyár

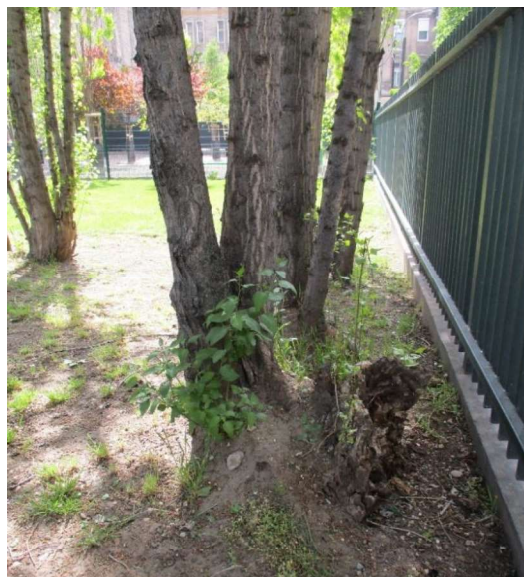
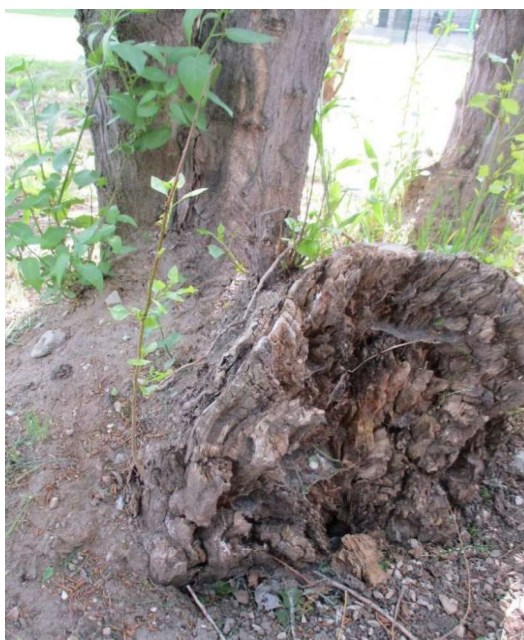
<u>gyökér, gyökérnyak állapot</u>	Radó értékszám:	1
korhadás, erős talaj lehardtás, támgyökerek felszínén

<u>törzs állapot</u>	Radó értékszám:	2
a két vázág az elágazásnál kezd nyílani, korhadásnak indult

<u>korona, korona alap állapot</u>	Radó értékszám:	3
oszlopos jegenyére jellemző habitus, karakteres korona alap nincs, kusza ágszerkezet

<u>életképesség</u>	Radó értékszám:	1
Sürgősen lecsereendő állapota vagy károkozás lehetősége miatt

Vizuális vizsgálat összegzése
A spontán fejlődött sűrű facsoportban él, a kerítés építésnél sérült a gyökérzóna, a tuskó korhad, amiről az elfásodott sarj törzset nevelt. A talaj lehardtás miatt sérült gyökérzet a hajtás és lomb súlyát nem tartja meg biztonságosan.

Kezelési javaslat:
Gyökérnyaki korhadás miatt kivágás. A fa pótlása telken belül elvégezhető, ültetés előtt egyeztetés szükséges.
