FAVIZSGÁLATI SZAKVÉLEMÉNY

Budapest, VII. ker. Almássy téren élő

1 db nyárfára vonatkozóan

Göd, 2023. október 26.

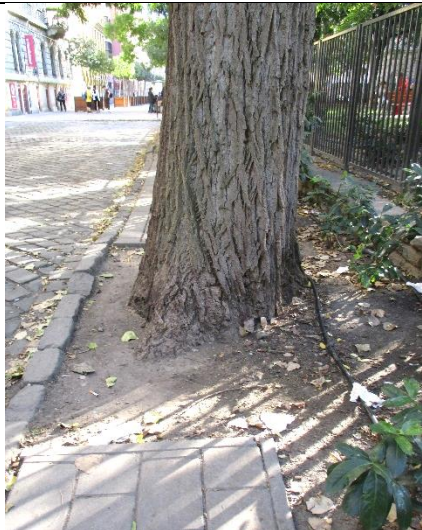
adatfelvétel időpontja:	2023.09.27.
	adatfelvétel helye:	Bp., VII. Almássy tér
		park melletti zöldsáv
	sorszám:	AT 0018
	fafaj:	Populus nigra
		fekete nyár
	törzs átmérő /cm	75
	törzs magasság /m	5
	korona átmérő /m	16
fa magasság /m	18

gyökér és környezet állapota	3
	törzs állapota	1
	korona állapota	3
	életképesség értékelése	1
	állapot mutató	25 %
	megtarthatósági mutató	16 %
	becsült életkor*	65-70 év
	*MFE alkalmazás felhasználásával

<p><u>egyedi jellemzők</u></p> <p>Fafajra jellemzően fejlett, rendszeres korona ápolásban részesülő fa. Az egyedi faveremben álló gyökérnyakban a kéreg sérült a kutyáktól, néhány rovar járat látható. A törzse egyenes, az egykori korona alapon lévő ágcsonk helyén a kallusz képződés megindult, de nem záródott be, a belső szöveteket is elérte a korhadás, a korhadt részek már beestek az üreg belsejébe, ezért volt szükség a műszeres mérésre, hogy ismert legyen a törzsben keletkezett üreg lefutása. Terebélyes koronáján látszik a rendszeres ápolás nyoma.</p>

A közterület használati biztonságát veszélyeztető fa kivágását, cseréjét javaslom.

A fa pótlása a térrekonstrukció során a kivágott fa helyén javasolt, a beültetése a tájépítész kiviteli tervek és az MSZ 12172:2019 - Díszfák és díszcserjék ültetése települések közterületein szabvány szerint történjen.

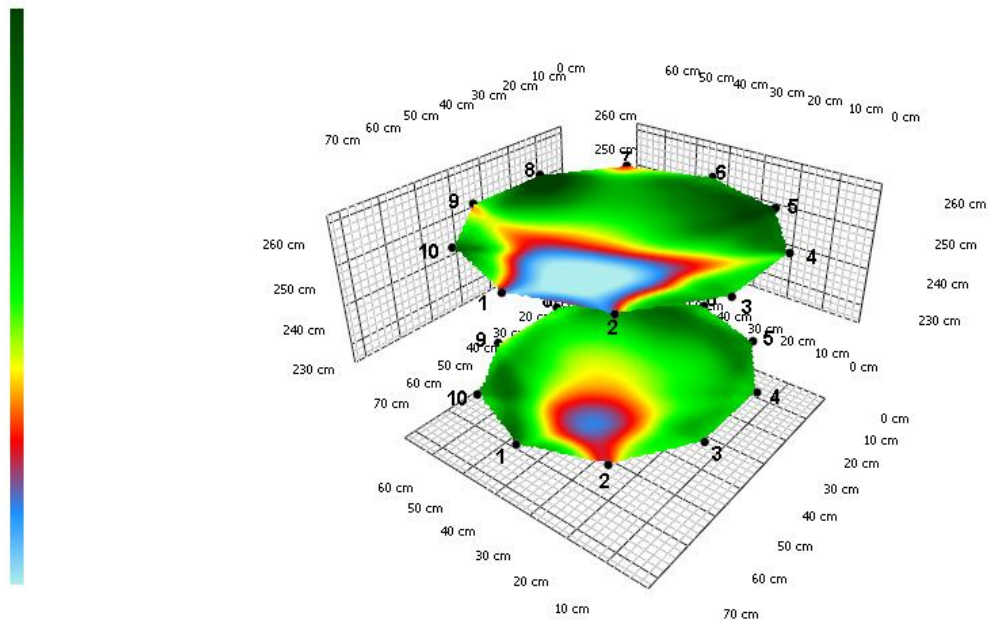
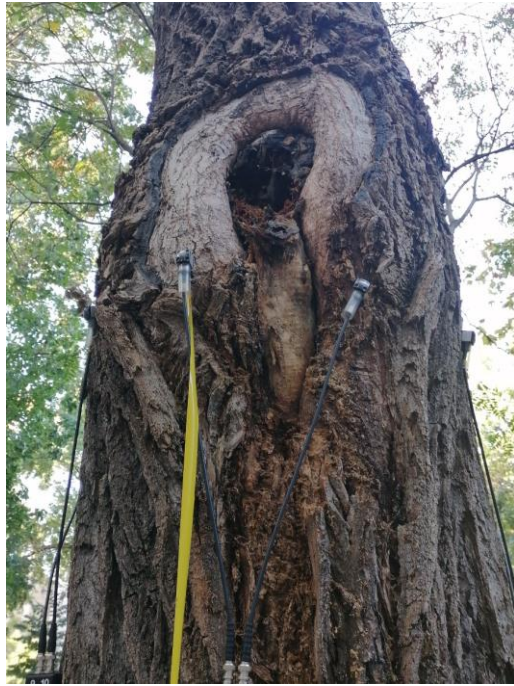
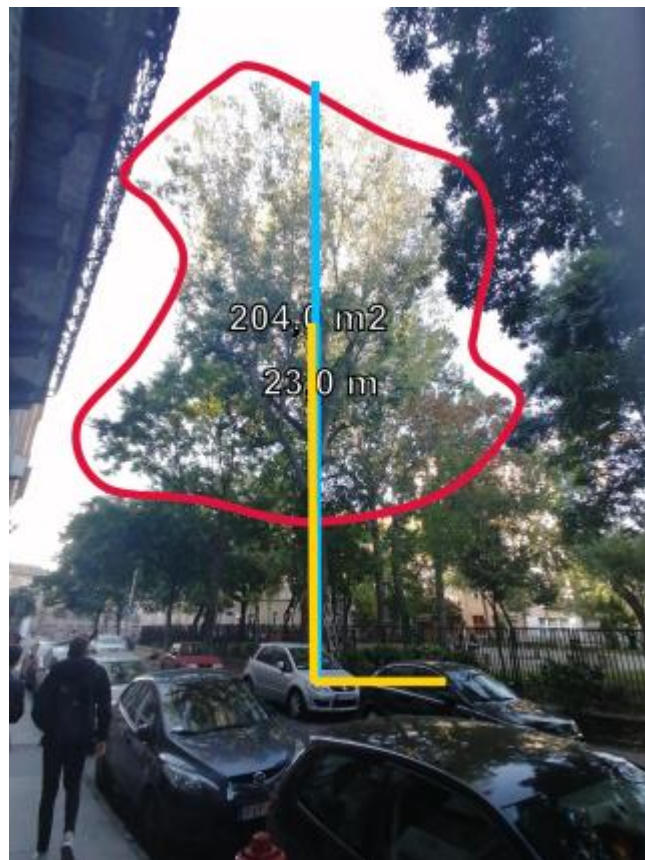
Többrétegű nézet

Réteg név	Magasság	Korhadt terület	Biztonsági Faktor	Kockázati értékelés
Réteg #1	260 cm	27 %	133 %	Mérsékelt kockázat
Réteg #2	225 cm	16 %	171 %	Alacsony kockázat

Biztonsági Faktor: 133 %

A fa törzsén lévő bekorhadt ágcsontok miatt a tulajdonos rendszeresen műszeres vizsgálatot végeztetett, az utolsó mérés szerint, 2020. novemberében még 335% volt a biztonsági faktor. Az ideai mérés a fa hanyatlását igazolta, a jelenlegi 133%-os biztonsági faktor romló tendenciát mutat, közel harmadára csökkent az elmúlt években.

A fakorona erős visszavágásával a biztonsági faktor javítható, még néhány évig a fa életben tartható úgy, hogy a közterület használati biztonsága is megmarad, azonban ha a terület rekonstrukcióra kerül, az élete végén járó fa körül a burkolat csere a fa számára sokkoló beavatkozás lenne a gyökérszóna feltárás miatt, vélhetően felgyorsítaná a fa pusztulási folyamatát.
