MŰSZAKI ÁLLAPOT MEGHATÁROZÓ SZAKVÉLEMÉNY

Tárgy: Budapest VII. ker. Dob u. 38 sz. Társasház udvar területén lévő fás szárú növények ellenőrzése építészeti szempont vonatkozóan.

Készítette: Csató György
építőmérnök statikus tervező építésügyi szakértő
kam.ny.sz.:13-5724 (T; SZÉS1, 2; Gt-T)

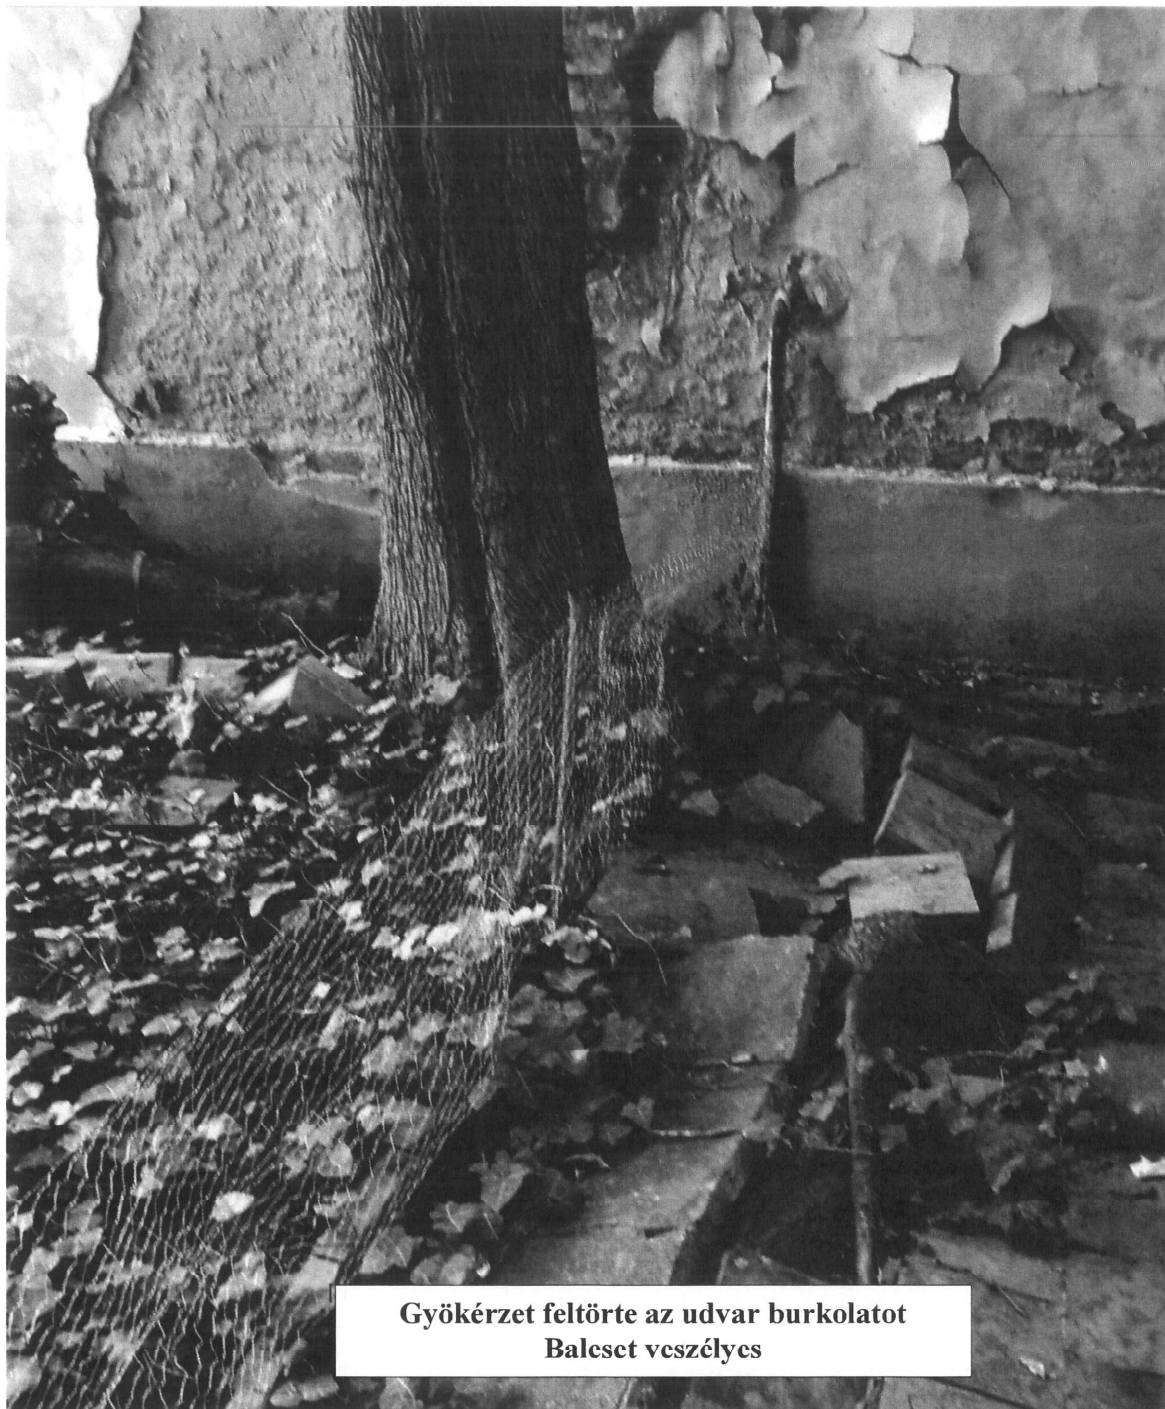
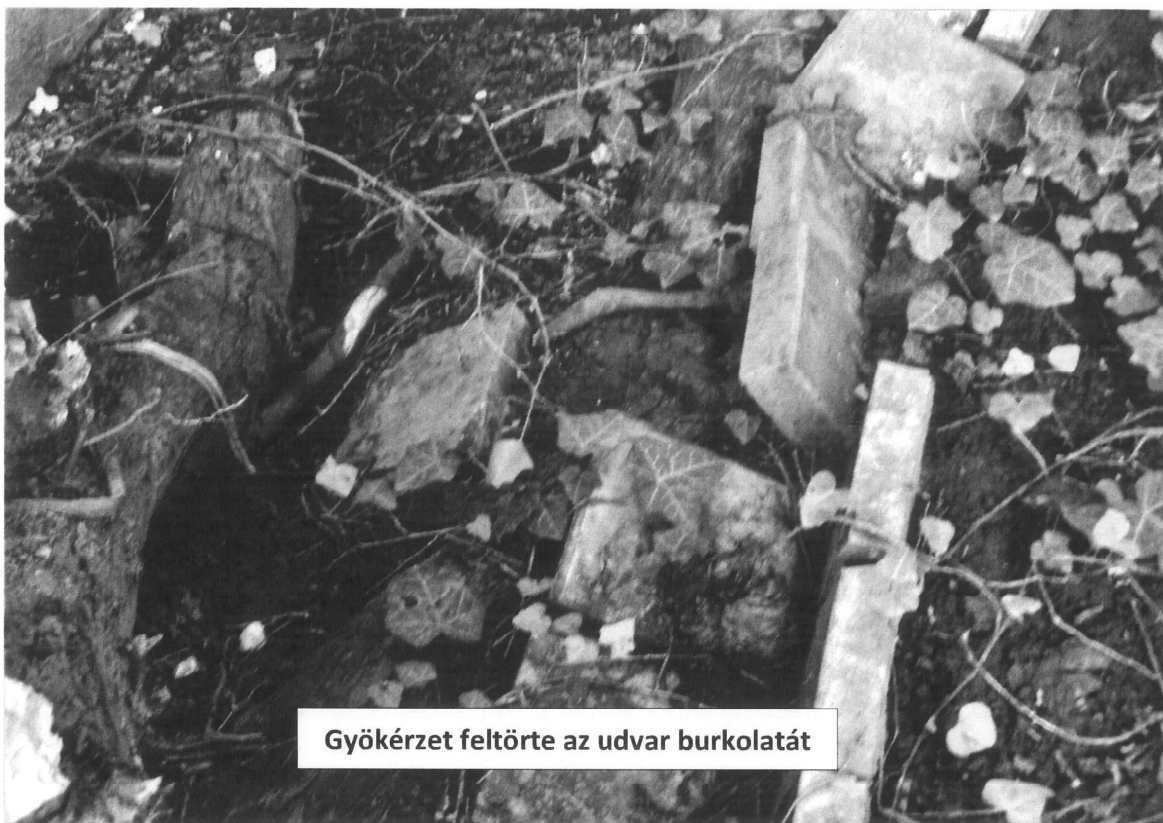
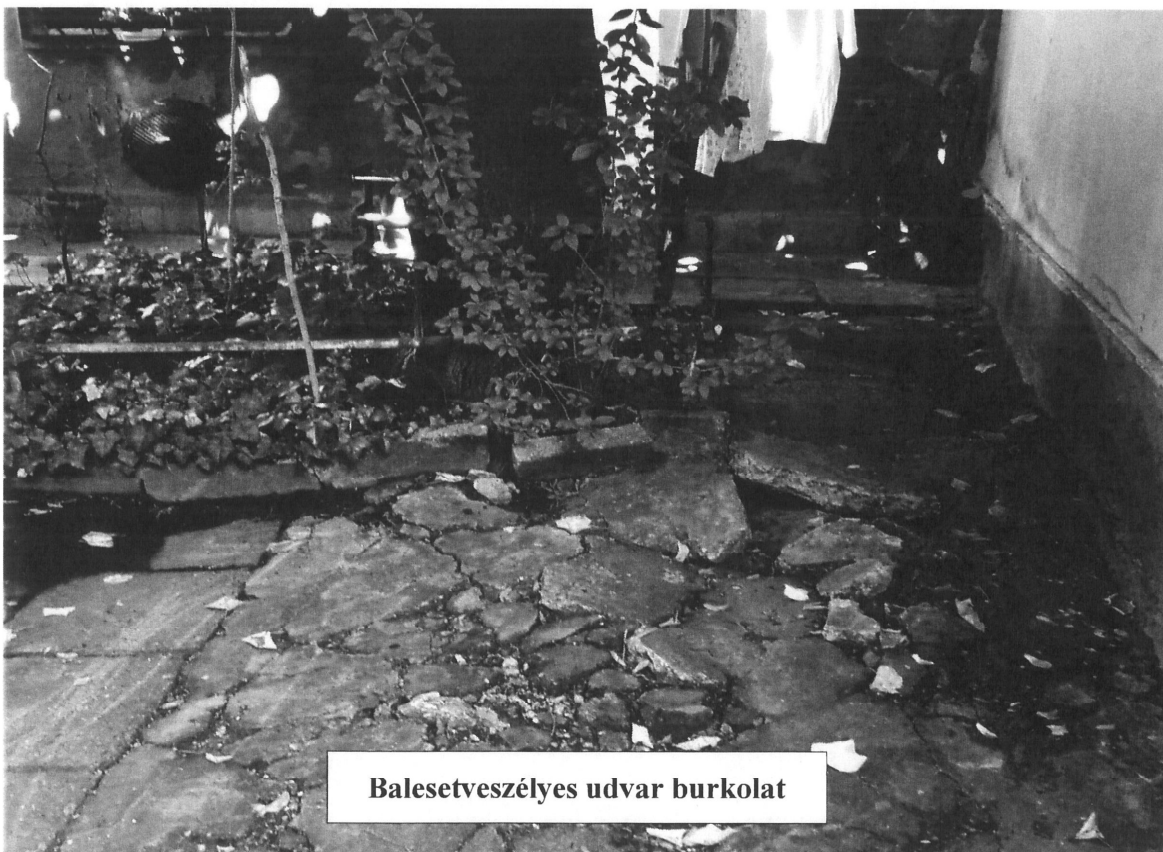
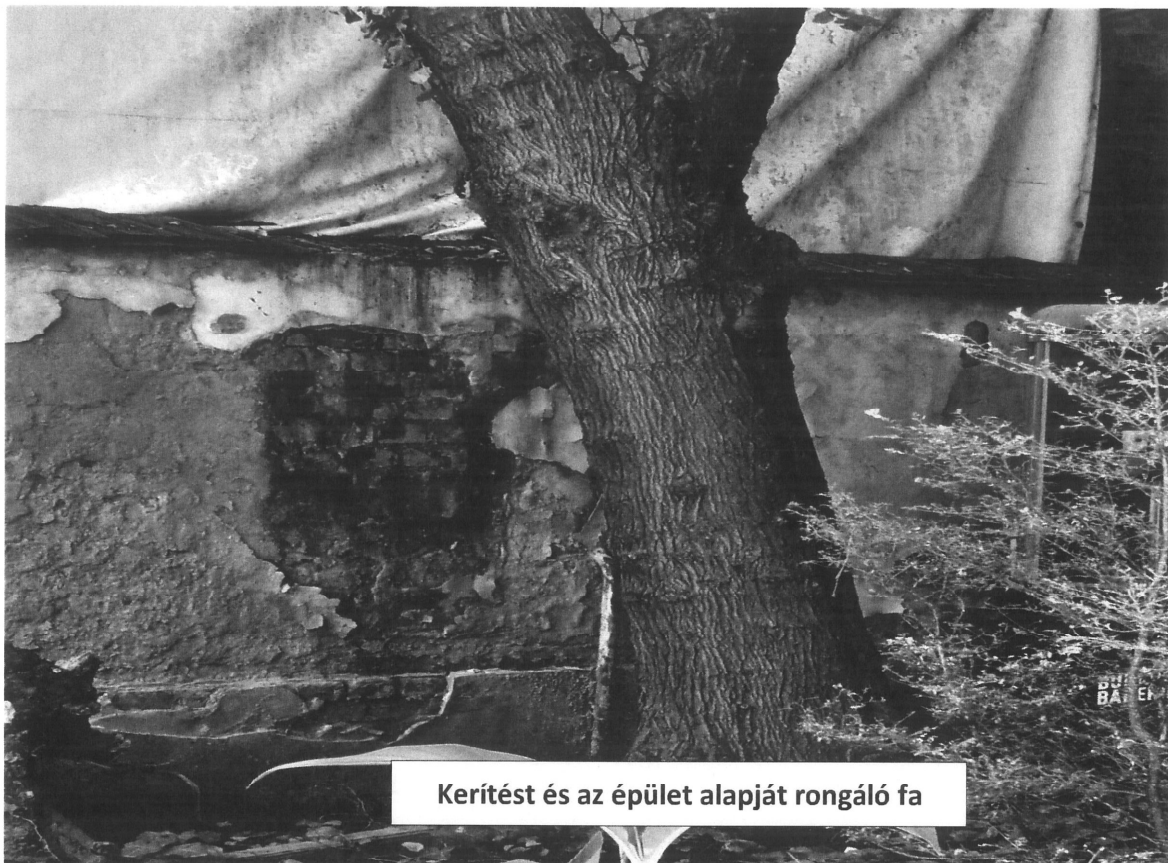
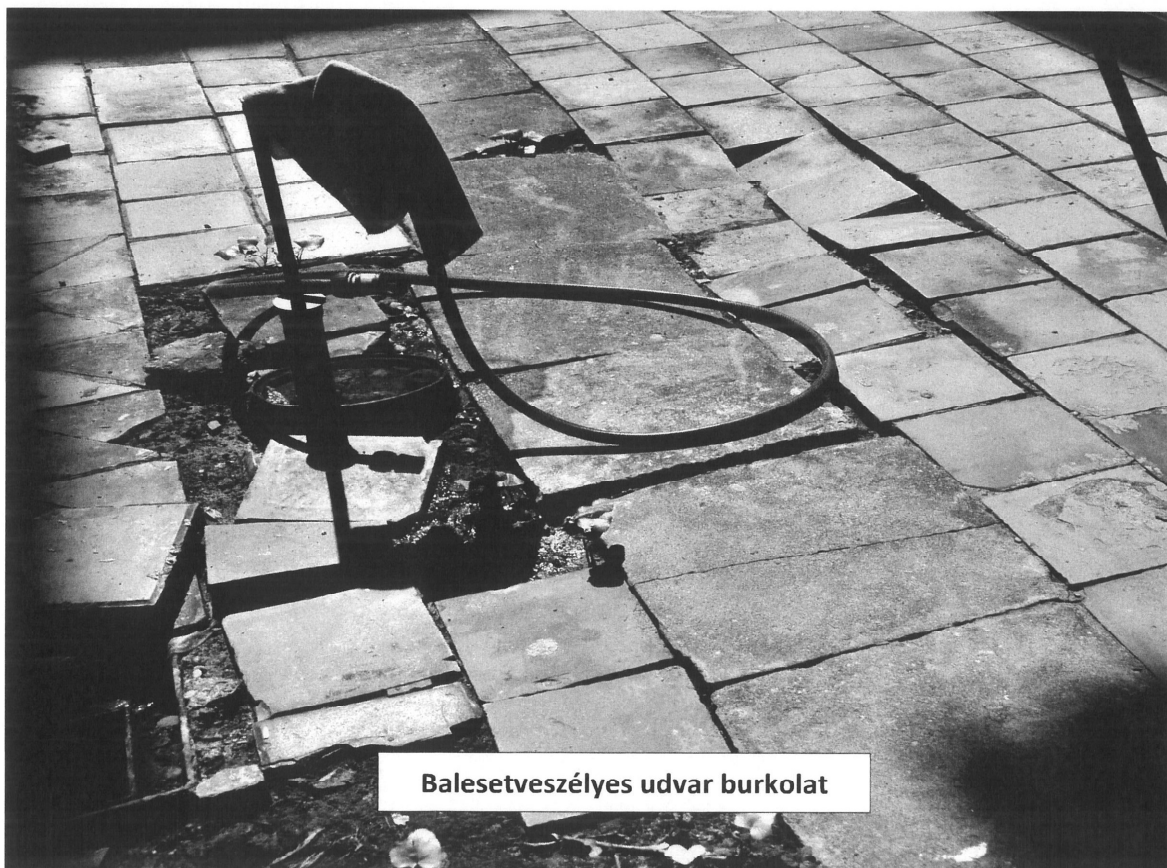
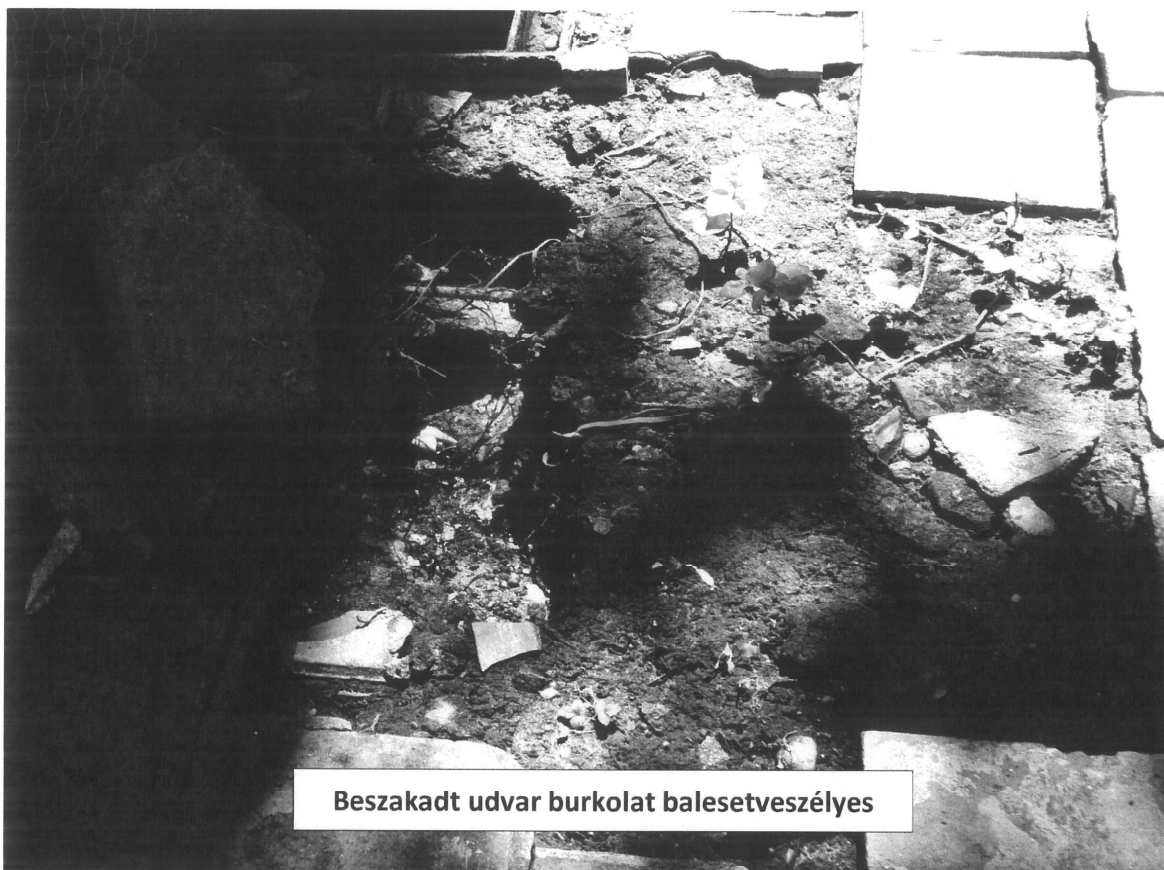
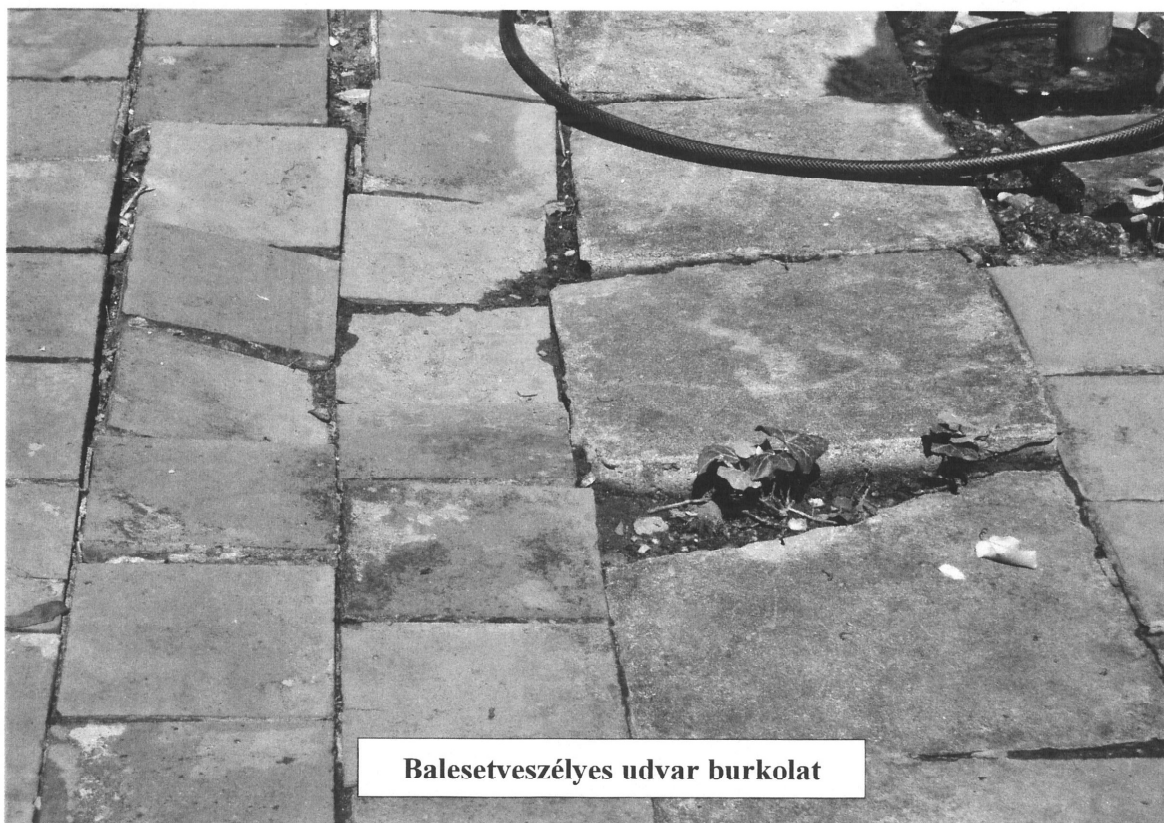
Vadon nőtt fásszárú növények fajtája, lombhullató fák törzs átmérőjük cca. 35 – 40 cm. található. A ház udvarában nőtt fák törzse a szomszédos lakóépület udvarától elválasztó falazott szerkezetű kerítésnek feszül, azt folyamatos oldalirányú nyomás alatt tartja, már erősen megrongálta, a szomszédos épület udvar irányába megdőlt a falazat. A növények

gyökérzete az udvar burkolat járófelületét feltörte, a kialakult nagy mértékű egyenletlenség botlás, balesetveszélyes állapotot hozott létre. Az épület földszinten lévő lakások megközelíthetősége az ott lakó (idősek, kisgyermekes családok) részére a jelen állapotban nem biztonságos.

**Gyökérzet feltörte az udvar burkolatot
Baleset veszélyes**

A nagy törzsméretű növényzet tovább növekedésével egyidejűleg a károsító terhelés is állandóan növekszik, ami a lakóépület teherhordó alap szerkezetét és az udvar burkolat alatt lévő épületgépészetet is tovább rongálja. **Tárgyi lakóépület udvarának járófelülete biztonságosan nem használható, balesetveszélyes. Az épített kerítés kidőlése a szomszédos épületben lakók életét, testi épségét veszélyezteti.**

A vizsgált épület belső udvarában, vadon kinőtt cca. 35 - 40 cm. törzsméretű lombhullató fák kivágása **baleset és életvédelmi okok miatt szükséges.**

A baleset és életveszélyt okozó növények kivágása halasztást nem tűrő azonnali beavatkozást igényel. A fennálló veszély helyzet csak így szüntethető meg.

Az épületet, udvarát és a kerítésfalat károsító fák kivágása után a szerkezetek javítása történjen meg.

Javaslom, kertész szakember – kertészmérnök – bevonásával az épület udvarában dézsába történő örökzöld alacsony gyökérzetű növényzetet telepítsenek, az udvar szilárd, burkolatának javítása után.
