## FAVIZSGÁLATI ADATLAP ÉS BEAVATKOZÁSI JAVASLAT

adatfelvétel helye: Budapest, VII. Nefelejcs utca 53.  
33393 hrsz.

vizsgálat ideje: 2023. szeptember 27.

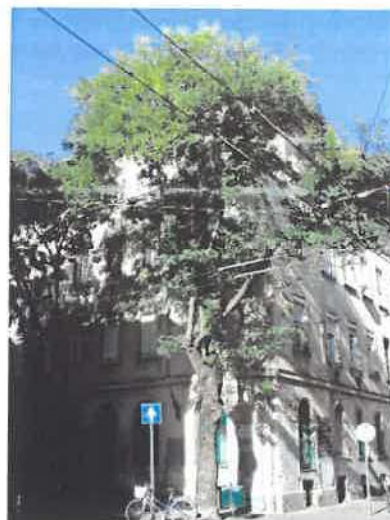
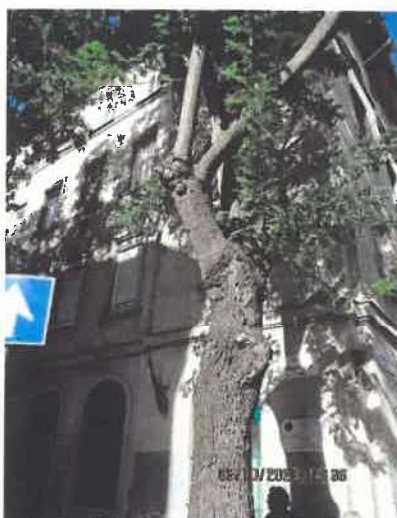
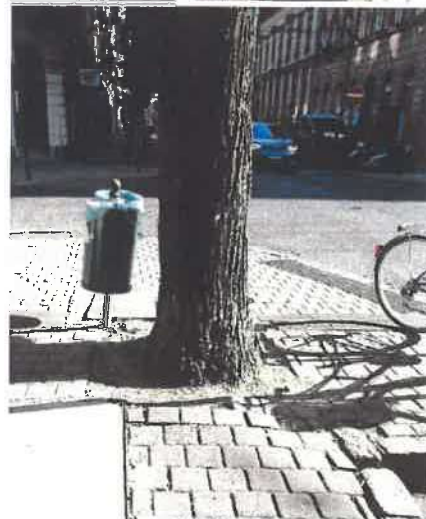
azonosító szám: NE5301

gyökér, gyökérnyak állapot	Radó értékszám:	3
gyökérnyak felett sérülés, gyökerek a favermet feszítik, gyökérszónában több közmű

törzs állapot	Radó értékszám:	3
feltisztítva, mechanikai sérülések, záródott ágcsomok

korona, korona alap állapot	Radó értékszám:	3
terhelt korona alap, az ágcsomok, metszés helyek záródtak

életképesség	Radó értékszám:	2
Egy évtizeden belül lecserélendő

<b>Vizuális vizsgálat összegzése</b>
A szomszéd egyedekhez képest kedvezőbb térszerkezetben él, de a gyökérszóna nagyon terhelt. A törzset és a vázágakat a másodlagos hajtásoktól legallyaszták, itt sérülések alakultak ki. Gyökérnyak a sok közmű ellenére viszonylag jó állapotú.

<b>Értékelés</b>
A burkolat átépítés a statikai védőzónán belül lesz, gyökérmetszés arányában kell a koronát visszavágni a statikai és élettani egyensúly érdekében. Ennek következtében a fa megtarthatósági mutatója 18 % lesz, közterületen kivágása, cseréje javasolt.

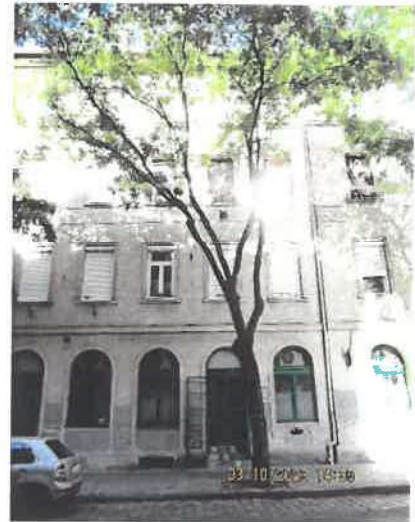
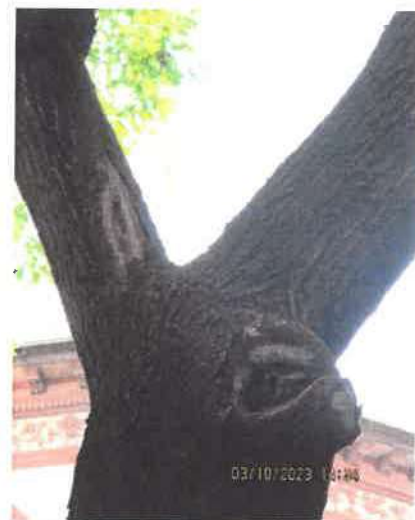
azonosító szám: NE5302

gyökér, gyökérnyak állapot	Radó értékszám:	2
felrepedt kéreg, háncs sérülés, közművek

törzs állapot	Radó értékszám:	2
felrepedt kéreg, háncs, kallusz képződés elkezdődött, de nem tud záródni, mert túl széles a sérülés

korona, korona alap állapot	Radó értékszám:	2
sérült, egykori ágcsomkok nem záródtak. Odvasodás kezdődött

életképesség	Radó értékszám:	2
Egy évtizeden belül lecserélendő

<b>Vizuális vizsgálat összegzése</b>
A feltisztított törzs gyökérnyaktól korona alapig nagy felületen sérült, korhad. Évek óta rendszeresen vizsgálja a tulajdonos a fát, 2020-ban 158% volt a biztonsági faktora, ami még az épp megtartható érték határán van. Azóta eltelt 3 évben vizuálisan is láthatóan romlott az állapota.

A sérült, korhadt törzs nem kezelhető, nem sokáig tudja a szintén korhadt vágású koronát biztonságosan megtartani, közterületen a fa megtartása még akkor sem javasolt, ha nem lesz burkolat rekonstrukció. Kivágás és pótlás a tájépítészeti tervek szerint.

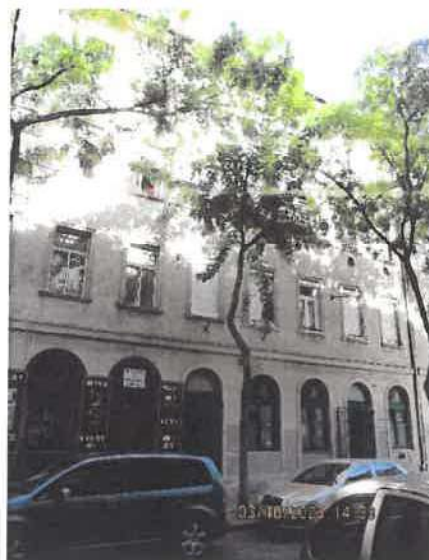
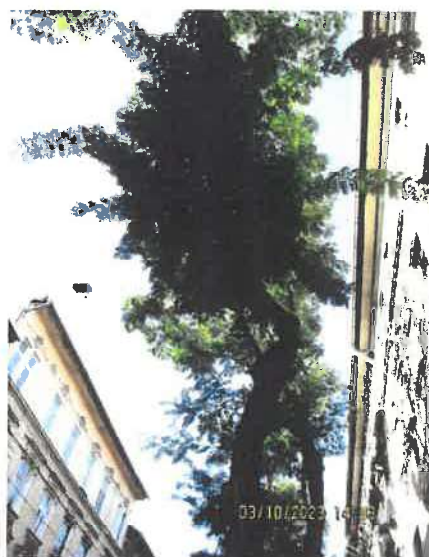
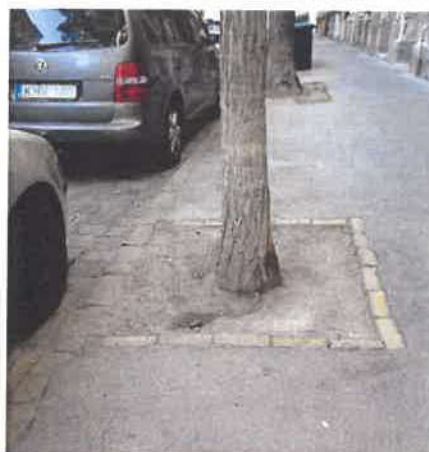
azonosító szám: NE5303

gyökér, gyökérnyak állapot	Radó értékszám:	4
viszonylag jó állapotú gyökérnyak, kutya vizelettől hámló kéreg, gyökérszónában több közmű

törzs állapot	Radó értékszám:	4
feltisztítva, mechanikai sérülések, záródott ágcsonkok

korona, korona alap állapot	Radó értékszám:	3
nagyon magasan, rendszeresen őrszelvényezve

<b>Vizuális vizsgálat összegzése</b>
A magasra feltisztított fa törzse "vissza" korigálta a saját súlypontját, ahogy ez jól látszik a törzs görbületéből. A rendszeresen kezelt koronában a száradás 5% alatti, az ágcsontok bezáródtak. Sajnos a gyökérnyakon jól látható és szagolható a kutya nyoma.

<b>Értékelés</b>
A burkolat átépítés a statikai védőzónán belül lesz, gyökérmetszés arányában kell a koronát visszavágni a statikai és élettani egyensúly érdekében. A fa elveszíti esztétikai és ökológiai értékét, életképessége csökken, megtartása csak évenkénti felülvizsgálattal javasolt.

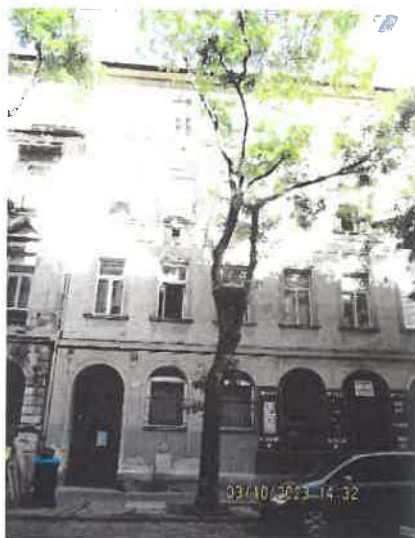
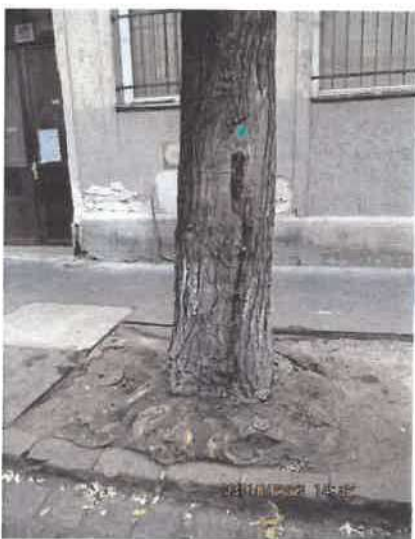
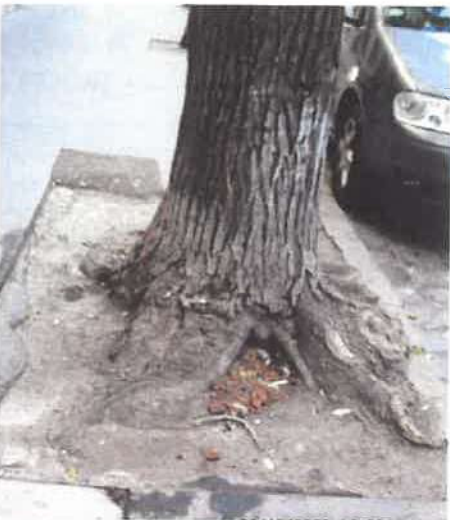
azonosító szám: NE5304

gyökér, gyökérnyak állapot	Radó értékszám:	2
támgyökerek magasan, korhadásnak indult odú, favermet feszíti, gyökérszónában több közmű

törzs állapot	Radó értékszám:	2
feltisztítva, kéreg és hánccs megrepedt a nectriás fertőzésnél, üregesedik

korona, korona alap állapot	Radó értékszám:	3
nagyon magasan, rendszeresen úrszelvényezve

<b>Vizuális vizsgálat összegzése</b>
Feltisztított törzs, féoldalal korona, a fa súlypontja nincs a törzs felett. Törzsén kéreg sérülések bakteriális fertőzése és irreverzibilis nectria fertőzés. Gyökérnyaknál a törzs alákorhadt, üregesedik, támgyökerek a favermet feszítik.

<b>Értékelés</b>
Az alákorhadt és nectriás törzs nem kezelhető, nem sokáig tudja a jelentős súlyú koronát biztonságosan megtartani, közterületen a fa megtartása még akkor sem javasolt, ha nem lesz burkolat rekonstrukció. Kivágás és pótlás a tájépítészeti tervek szerint.

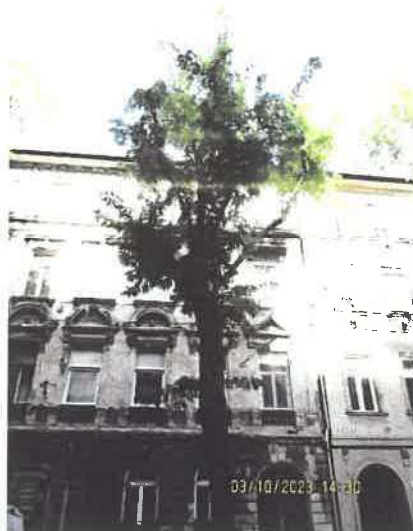
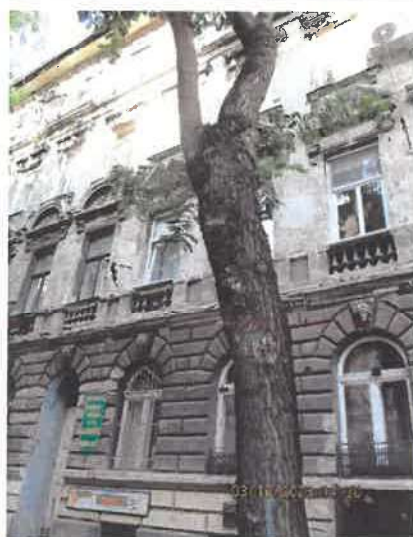
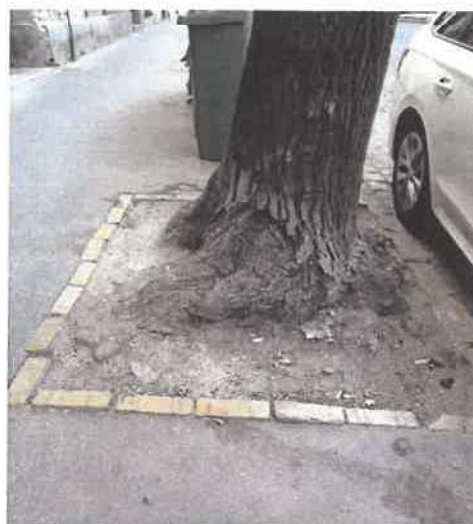
azonosító szám: NE5501

gyökér, gyökérnyak állapot	Radó értékszám:	2
támgyökerek magasan, kezdődő odvasodás, favermet feszíti, gyökérszónában több közmű

törzs állapot	Radó értékszám:	3
feltisztítva, ágcsomok záródásban,

korona, korona alap állapot	Radó értékszám:	3
nagyon magasan, rendszeresen úrszelvényezve

<b>Vizuális vizsgálat összegzése</b>		
Feltisztított törzs, a vágásokat a másodlagos hajtásoktól legallyaszták, itt sérülések alakultak ki. Ennek ellenére a fa súlypontja nincs a törzs felett, a korona az úttest felé növekedett. Törzsén kezdődő nectria fertőzés. Gyökérnyak magasan, a támgyökerek a favermet feszítik.

<b>Értékelés</b>	
A gyökérnyaki terpeszben a törzs kezd alákorhadni, ez faápolással nem kezelhető, a jelentős súlyú koronát nem fogja sokáig biztonságosan megtartani, a fa megtartása még akkor sem javasolt, ha nem lesz burkolat rekonstrukció. Kivágás és pótlás javasolt.

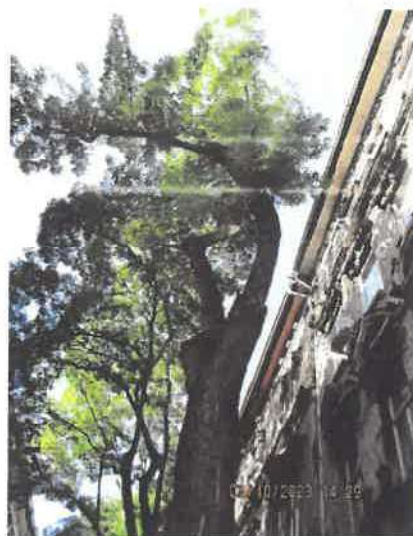
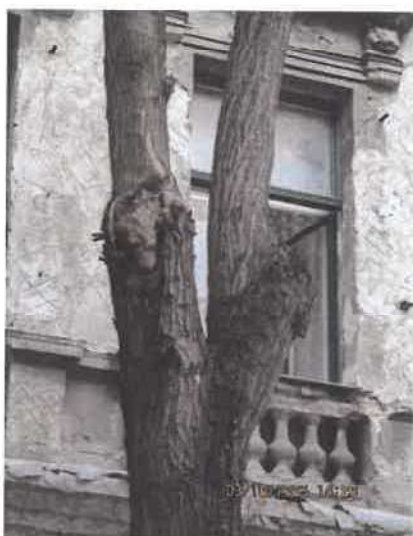
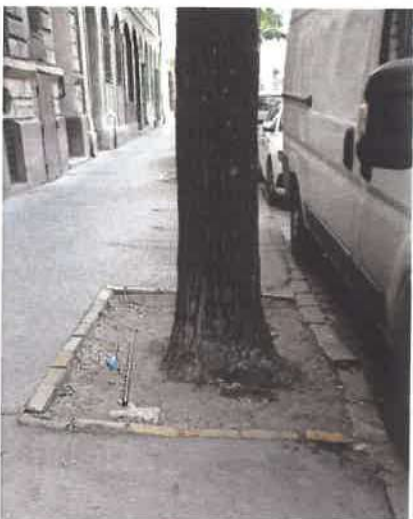
azonosító szám: NE5502

gyökér, gyökérnyak állapot	Radó értékszám:	3
viszonylag jó állapotú gyökérnyak, kutya vizelettől hámló kéreg, gyökérszónában közművek

törzs állapot	Radó értékszám:	4
feltisztítva, mechanikai sérülések, záródott ágcsontok

korona, korona alap állapot	Radó értékszám:	3
nagyon magasan, rendszeresen úrszelvényezve, ágcsontok közül van ami nyitva maradt

<b>Vizuális vizsgálat összegzése</b>
Feltisztított törzs, a vágásokat is legallyaszták a másodlagos hajtásoktól, itt sérülések alakultak ki. Ennek ellenére a fa súlypontja nincs a törzs felett, a korona az úttest felé növekedett. Gyökérnyak magasan, a támgyökerek a szegélyt kimozdították.

<b>Értékelés</b>
A burkolat átépítés a statikai védőzónán belül lesz, gyökérmetszés arányában kell a koronát visszavágni a statikai és élettani egyensúly érdekében. A fa elveszíti esztétikai és ökológiai értékét, életképessége csökken, megtartása csak évenkénti felülvizsgálattal javasolt.

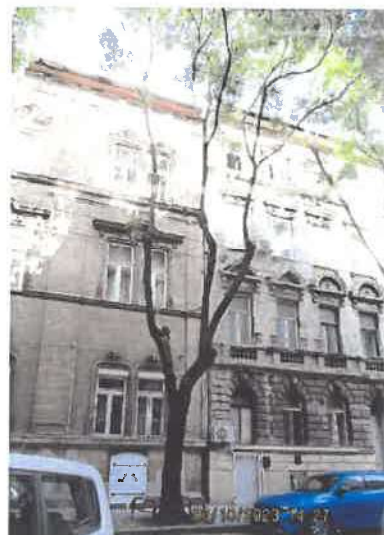
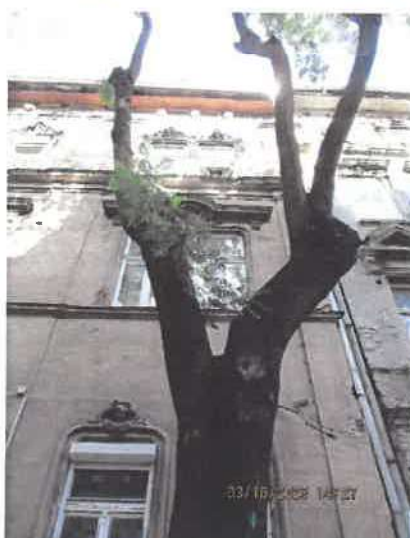
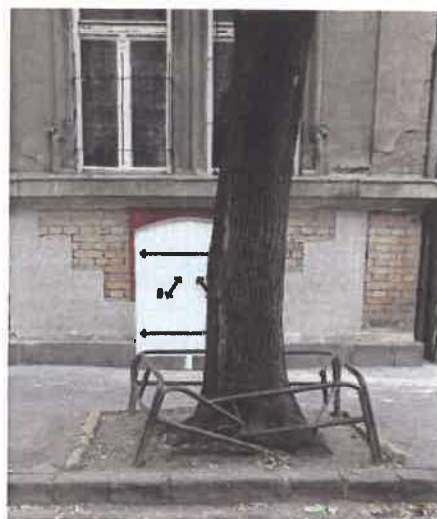
azonosító szám: NE5701

gyökér, gyökérnyak állapot	Radó értékszám:	3
támgyökerek magasan, favermet feszíti, gyökérszónában több közmű

törzs állapot	Radó értékszám:	3
feltisztítva, nyitott ágcsomok, kéreg repedés

korona, korona alap állapot	Radó értékszám:	2
korona alap magasan, rendszeresen kezelt, korona alapnál sérült vázágak,

<b>Vizuális vizsgálat összegzése</b>
Feltisztított törzs, a vázágakat is magasra feltisztították, alig van rajta hajtás az épület miatt amúgy is féloldalas koronán. Ennek ellenére a fa súlypontja nincs a törzs felett, a korona az úttest felé növekedett. Gyökérnyak magasan, a favermet feszíti.

<b>Értékelés</b>
A burkolat átépítés a statikai védőzónán belül lesz, gyökérmetszés arányában kell a koronát visszavágni a statikai és élettani egyensúly érdekében. Ennek következtében a fa megtarthatósági mutatója 18 % lesz, közterületen kivágása, cseréje javasolt.

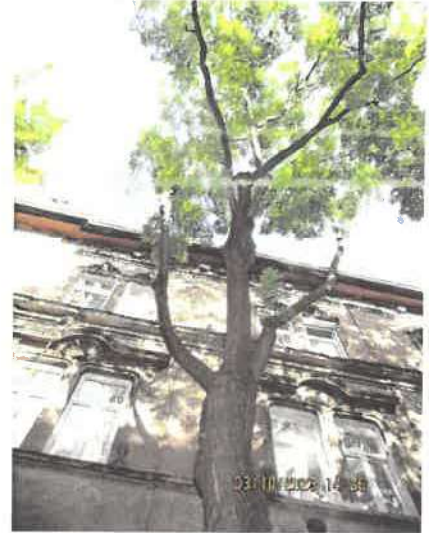
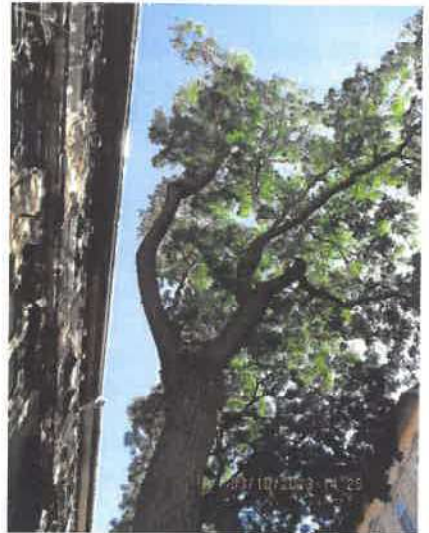
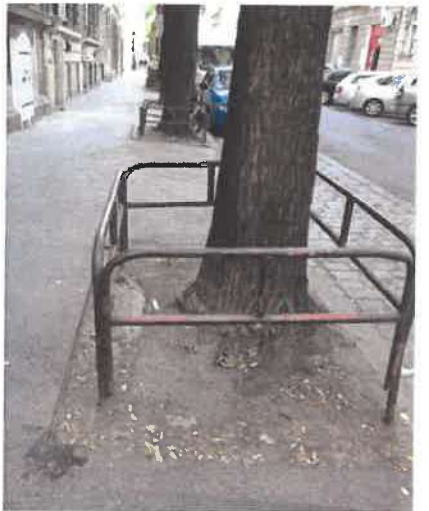
azonosító szám: NE5702

gyökér, gyökérnyak állapot	Radó értékszám:	3
viszonylag jó állapotú gyökérnyak, támgyökerek magasan, gyökérszónában közművek

törzs állapot	Radó értékszám:	4
feltisztítva, mechanikai sérülések, záródott ágcsontok

korona, korona alap állapot	Radó értékszám:	3
nagyon magasan, rendszeresen úrszelvényezve, ágcsontok közül van ami nyitva maradt

<b>Vizuális vizsgálat összegzése</b>
Nagyon magasra feltisztított törzs, korona alap magasan, épület miatt féloldalas korona. Hiába egyenes a törzs, a fa súlypontja nincs a törzs felett, a korona az úttest felé növekedett. Gyökérnyak magasan, a favermet feszíti.

<b>Értékelés</b>
A burkolat átépítés a statikai védőzónán belül lesz, gyökérmetszés arányában kell a koronát visszavágni a statikai és élettani egyensúly érdekében. A fa elveszíti esztétikai és ökológiai értékét, életképessége csökken, megtartása csak évenkénti felülvizsgálattal javasolt.

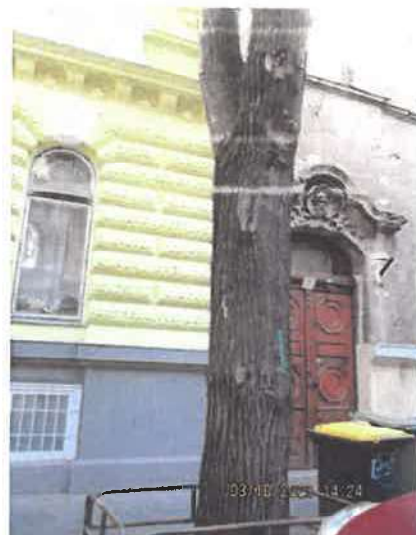
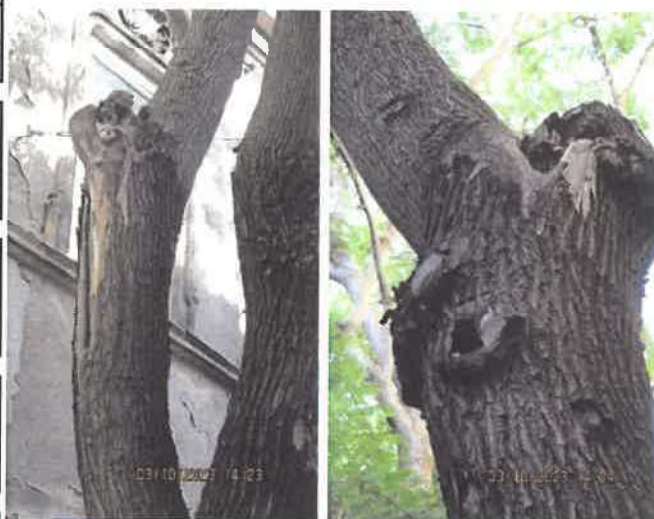
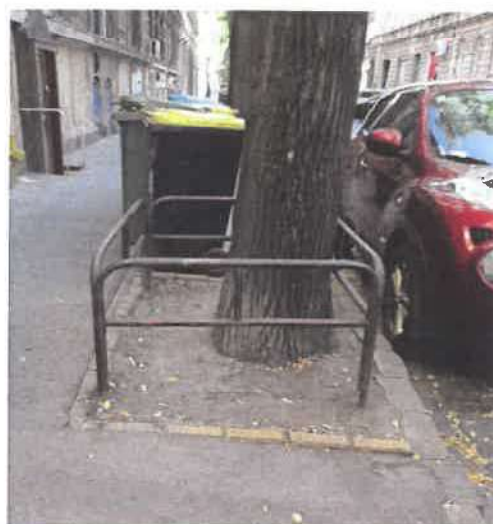
azonosító szám: NE5901

gyökér, gyökérnyak állapot	Radó értékszám:	3
viszonylag jó állapotú gyökérnyak, támgyökerek magasan, gyökérszónában közművek

törzs állapot	Radó értékszám:	2
feltisztítva, nyitott ágcsomok, kéreg repedés

korona, korona alap állapot	Radó értékszám:	2
mindkét vázágon korhadásnak indult sérülések, tapló gomba

<b>Vizuális vizsgálat összegzése</b>	
Feltisztított törzs, korona alap magasan, félloldalas korona, aminek súlyát a másodlagos hajtások tovább növelik az úttest felőli oldalon, a fa súlypontja nincs a törzs felett. Törzsén kéreg sérülések és irreverzibilis necrotia fertőzés. Mindkét vázága korhadt, tapló gombás.

<b>Értékelés</b>	
A korhadt vázágak nem kezelhetők, törés veszélyesek, közterületen a fa megtartása még akkor sem javasolt, ha nem lesz burkolat rekonstrukció. Kivágás és pótlás a tájépítészeti tervek szerint.

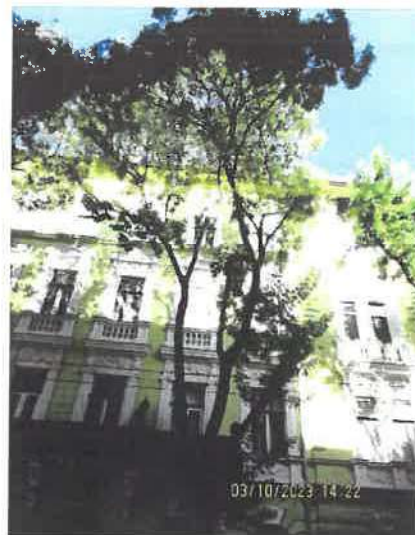
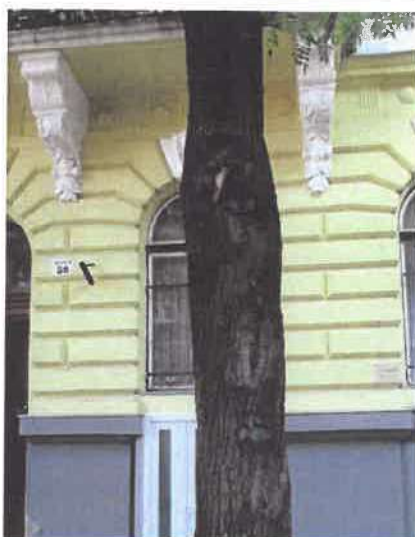
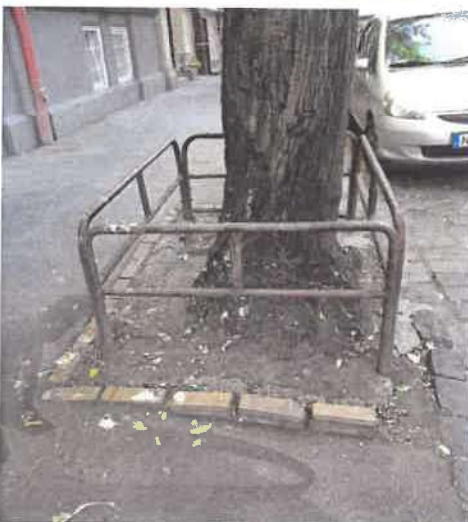
azonosító szám: NE5902

gyökér, gyökérnyak állapot	Radó értékszám:	2
támgyökerek magasan, kéreg sérülés, favermet feszíti, gyökérszónában több közmű

törzs állapot	Radó értékszám:	2
magasra feltisztítva, kezdődő nectria fertőzés, kéreg repedés

korona, korona alap állapot	Radó értékszám:	3
rendszeresen kezelt, féloldalas, ágcsomkok záródásban,

<b>Vizuális vizsgálat összegzése</b>
Magasra feltisztított törzs, korona alap magasan, épület miatt féloldalas korona. A másodlagos hajtások tovább növelik a korona úttest felőli súlyát, a fa súlypontja nincs a törzs felett. Törzsén kéreg sérülések és irreverzibilis nectria fertőzés. Gyökérnyak magasan, feszíti a favermet.

<b>Értékelés</b>
A sérült törzs nem kezelhető, nem sokáig tudja a koronát biztonságosan megtartani, közterületen a fa megtartása még akkor sem javasolt, ha nem lesz burkolat rekonstrukció. Kivágás és pótlás a tájépítészeti tervek szerint.

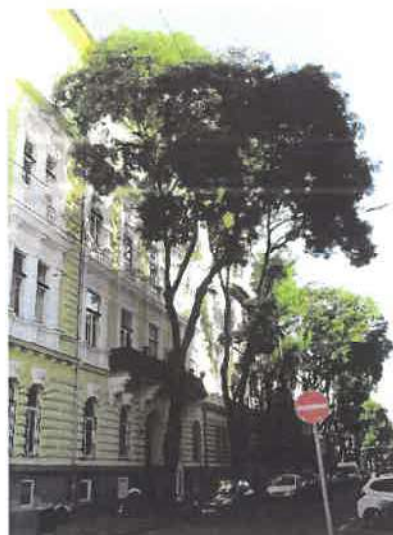
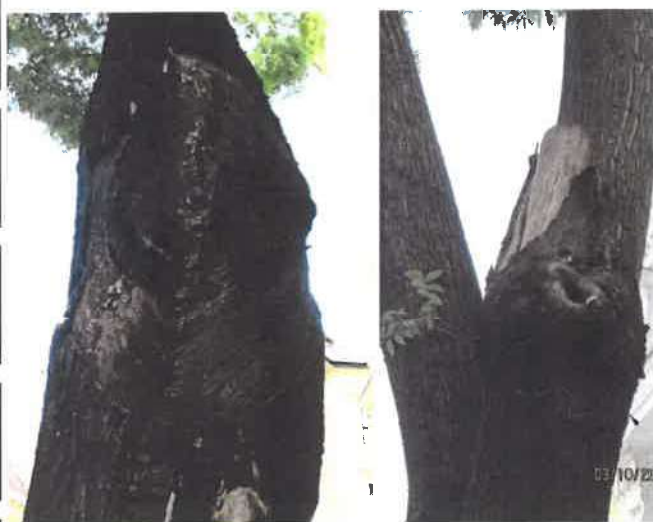
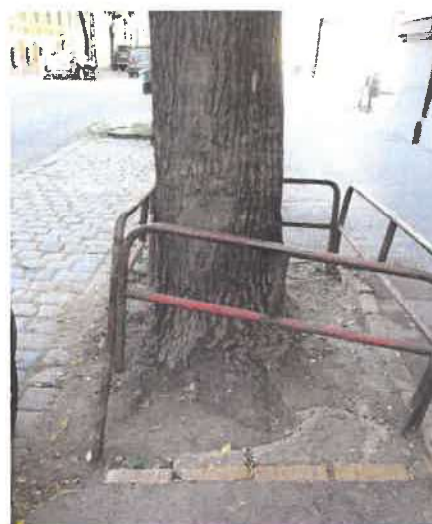
gyökér, gyökérnyak állapot	Radó értékszám:	2
támgyökerek magasan, felszínük sérült, favermet feszíti, gyökérszónában több közmű

törzs állapot	Radó értékszám:	2
feltisztított törzs, korona alap magasan, súlyos, nagy kiterjedésű nectria

<b>Vizuális vizsgálat összegzése</b>
Magasra feltisztított törzs, korona alap magasan, mindkét iker sudár sérült a kotábbi metszések és ágtörések miatt. Törzsén nagy kiterjedésű nectriás fertőzés, irreverzibilis. Gyökérnyak magasan, támgyökerek feszítik a favermet.

<b>Értékelés</b>
Súlyosan fertőzött törzs, vágások szakszerű beavatkozással sem kezelhetők. Közterületen a fa megtartása még akkor sem javasolt, ha nem lesz burkolat rekonstrukció. Kivágás és pótlás a tájépítészeti tervek szerint.

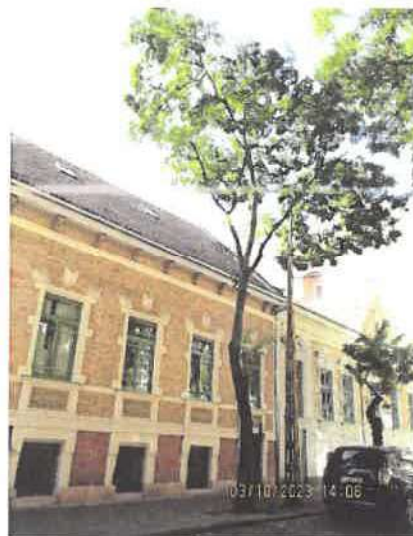
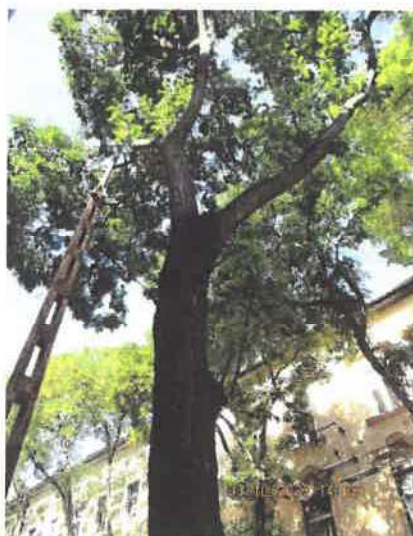
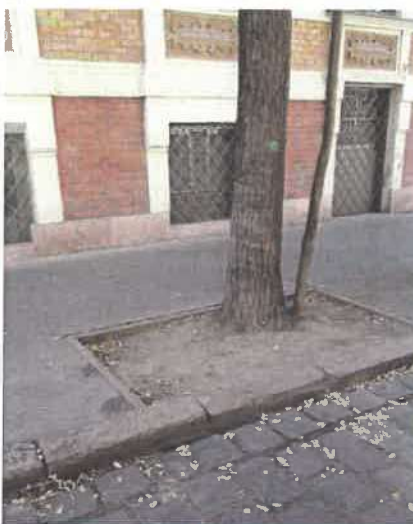
<b>Vizuális vizsgálat összegzése</b>
Jó állapotú fiatal fa, fahelyét még nem torzítja a támgyökerek, köszönhetően, hogy annak idején megfelelő magasságra ültették.

<b>Értékelés</b>
A burkolat átépítés a statikai védőzónán belül lesz, gyökérmetszés arányában kell a koronát visszavágni a statikai és élettani egyensúly érdekében. A fa elveszíti esztétikai és ökológiai értékét, életképessége csökken, megtartása csak évenkénti felülvizsgálattal javasolt.

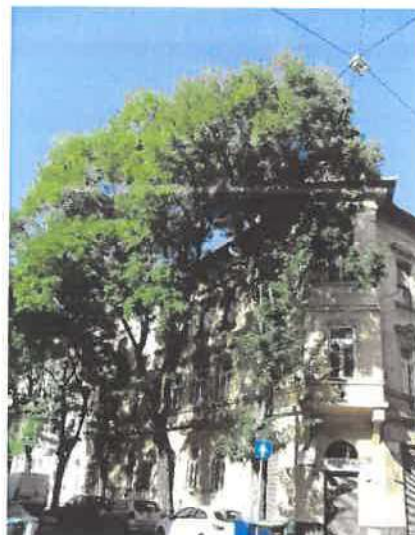
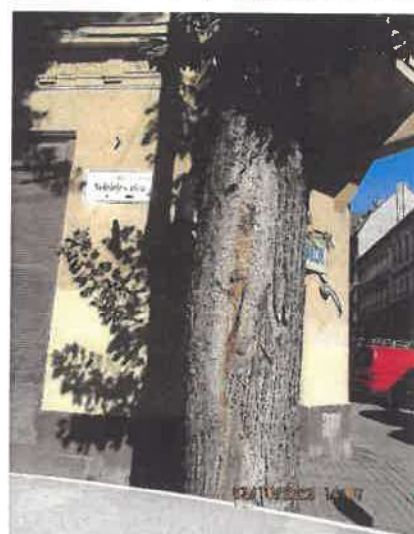
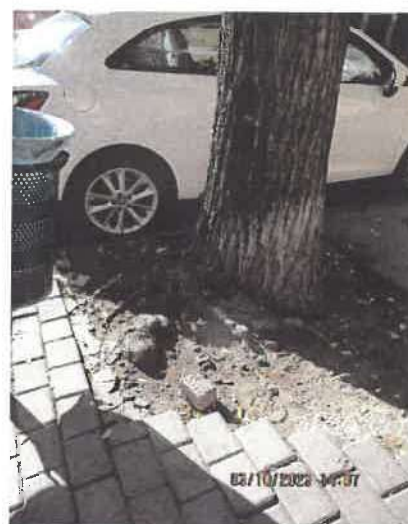
gyökér, gyökérnyak állapot	Radó értékszám:	2
támgyökerek magasan, felszínen sérülés, favermet feszíti, gyökérszónában több közmű

törzs állapot	Radó értékszám:	2
magasra feltisztítva, kezdődő nectria fertőzés, kéreg repedés

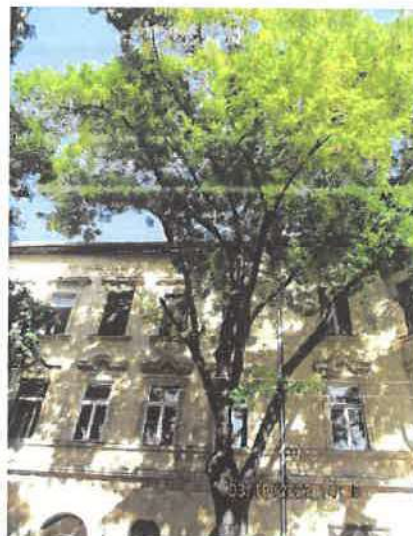
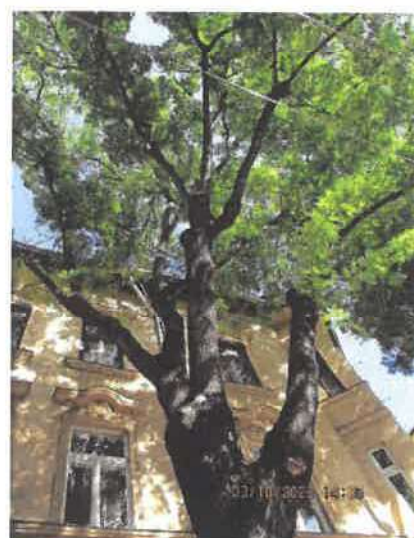
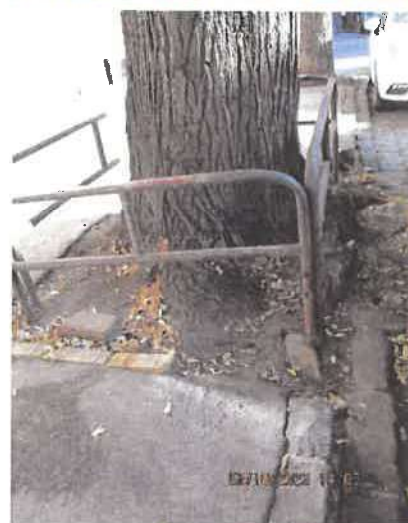
gyökér, gyökérnyak állapot	Radó értékszám:	2
támgyökerek magasan, felszínen sérülés, favermet feszíti, gyökérszónában több közmű

törzs állapot	Radó értékszám:	3
magasra feltisztított, korona alap alatt levágott másodlagos hajtás csonkok

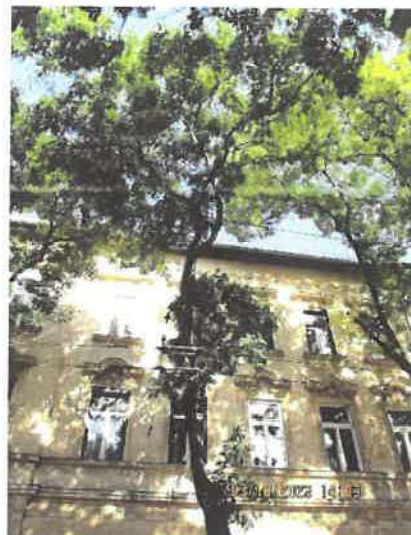
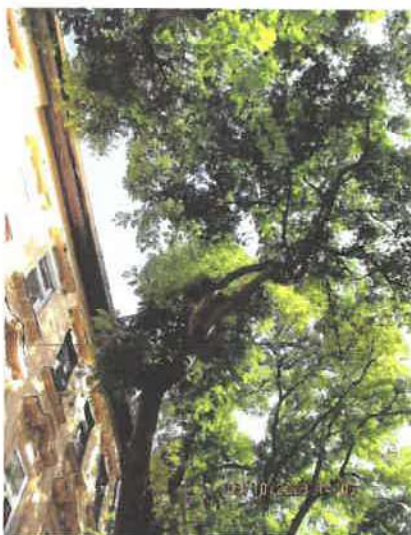
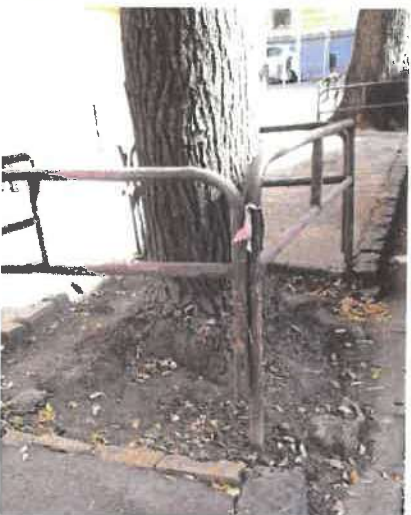
gyökér, gyökérnyak állapot	Radó értékszám:	2
támgyökerek magasan, felszínen sérülés, favermet feszíti, gyökérszónában több közmű

törzs állapot	Radó értékszám:	3
magasra feltisztított, korona alap alatt levágott másodlagos hajtás csonkok

<b>Vizuális vizsgálat összegzése</b>
Magasra feltisztított törzs, korona alap magasan, épület miatt féloldalas korona. Korábbi oldalág metszés után másodlagos hajtásokat nevelt, tovább növelve a korona úttest felőli súlyát, így a fa súlypontja nincs a törzs felett. Gyökérnyak magasan, támgyökerek feszítik a favermet.

<b>Értékelés</b>
A burkolat átépítés a statikai védőzónán belül lesz, gyökérmetszés arányában kell a koronát visszavágni a statikai és élettani egyensúly érdekében. Ennek következtében a fa megtarthatósági mutatója 15 % lesz, közterületen kivágása, cseréje javasolt.

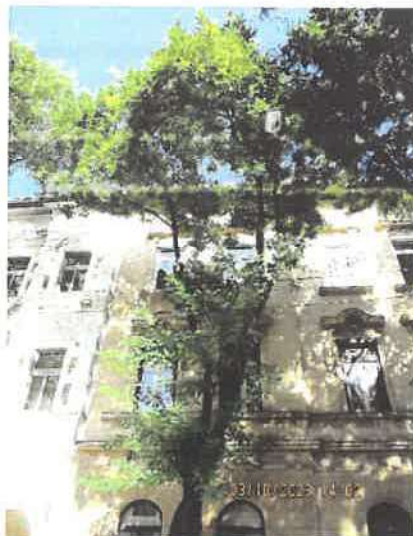
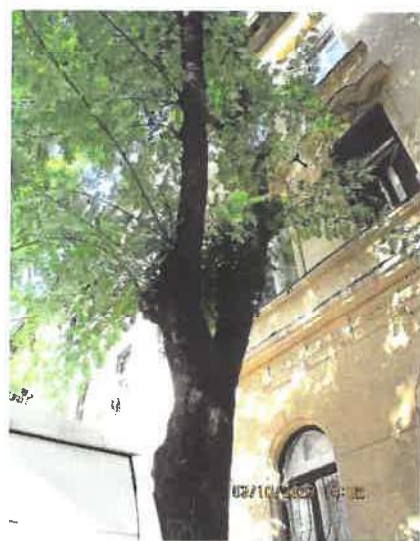
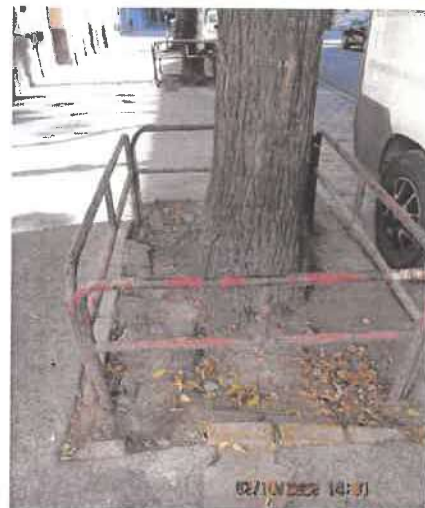
<b>Vizuális vizsgálat összefoglalása</b>
Magasra feltisztított törzs, korona alap magasan, épület miatt féloldalas korona. Korábbi oldalág metszés után másodlagos hajtásokat nevelt, a fa súlypontja nincs a törzs felett. Gyökérnyak viszonylag ép, de a támgyökerek szétfeszítik a favermet.

<b>Értékelés</b>
A burkolat átépítés a statikai védőzónán belül lesz, gyökérmetszés arányában kell a koronát visszavágni a statikai és élettani egyensúly érdekében. A fa elveszíti esztétikai és ökológiai értékét, életképessége csökken, megtartása csak évenkénti felülvizsgálattal javasolt.

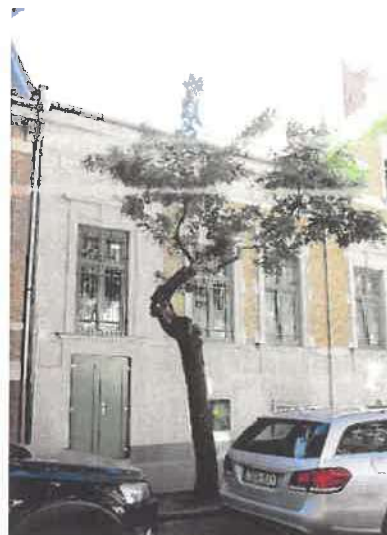
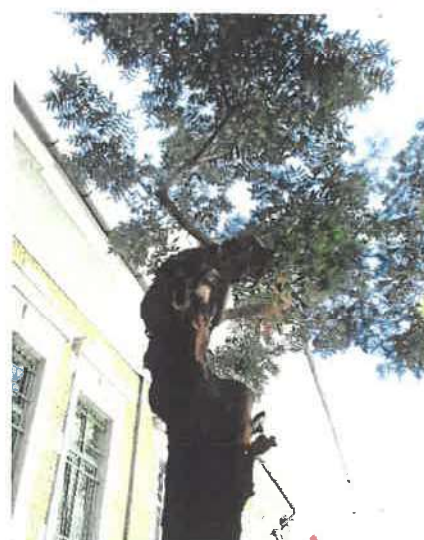
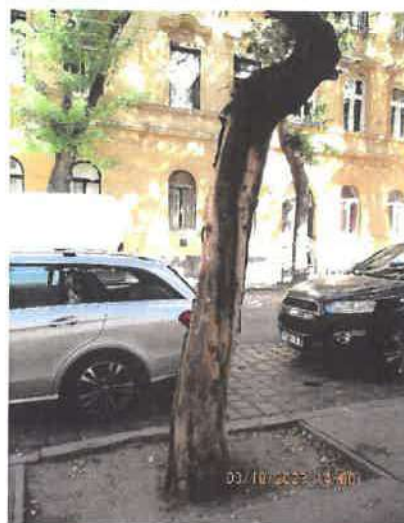
gyökér, gyökérnyak állapot	Radó értékszám:	2
nagy kiterjedésű kéreg, háncs hiány

<b>Vizuális vizsgálat összegzése</b>
A fa minden része súlyosan korhadt, ami vizuálisan is jól látható, károsodása nem kezelhető. Kivágásra előkészített tuskót nem szedték ki és kihajtott.

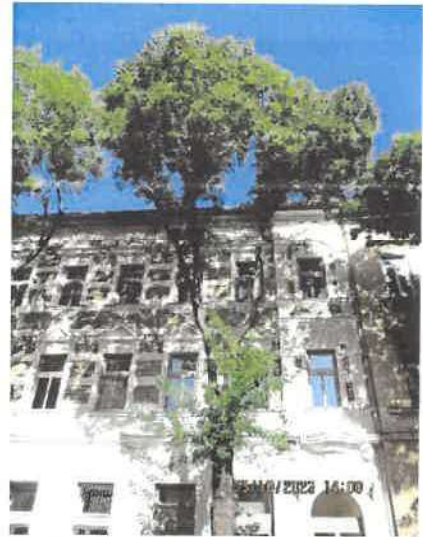
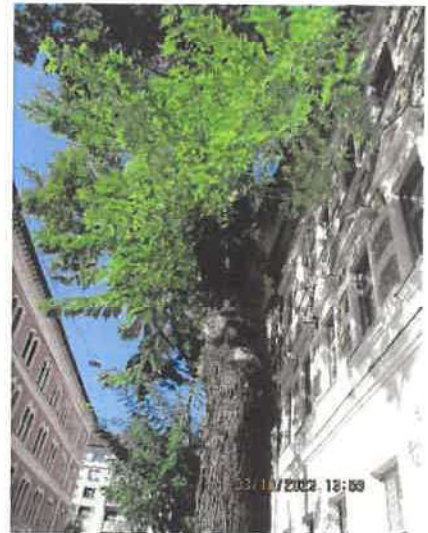
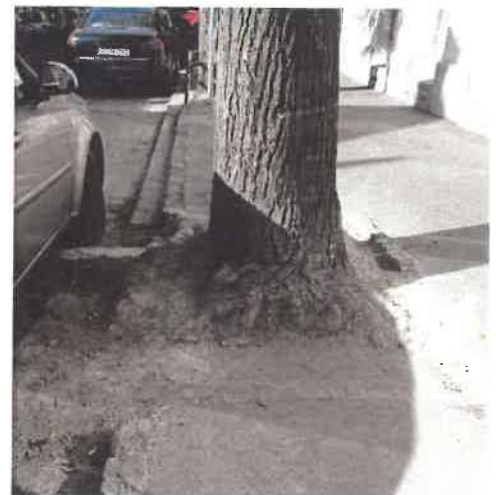
<b>Vizuális vizsgálat összegzése</b>
Magasra feltisztított törzs, korona alap magasan, épület miatt féloldalas korona. Korábbi oldalág metszés után másodlagos hajtásokat nevelt, tovább növelve a korona úttest felőli súlyát, így a fa súlypontja nincs a törzs felett. Gyökérnyak magasan, támgyökerek feszítik a favermet.

<b>Értékelés</b>
A gyökérnyaki terpeszben a törzs kezd alákorhadni, ez faápolással nem kezelhető, a fa jelentős súlyát a sérült gyökérnyak bizonytalan ideig fogja megtartani, a fa megtartása még akkor sem javasolt, ha nem lesz burkolat rekonstrukció. Kivágás és pótlás javasolt.

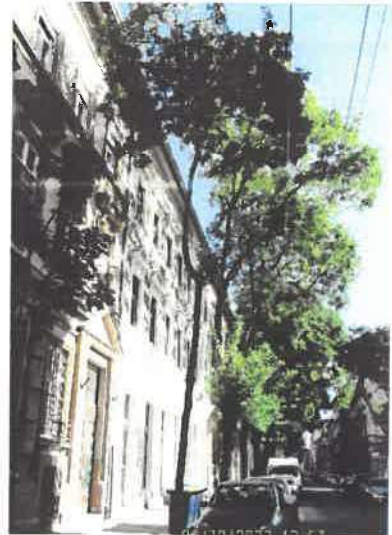
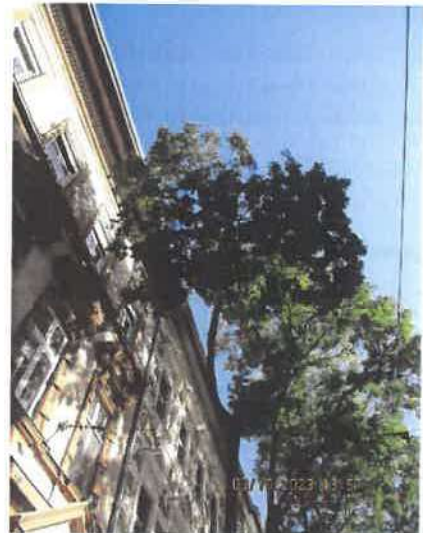
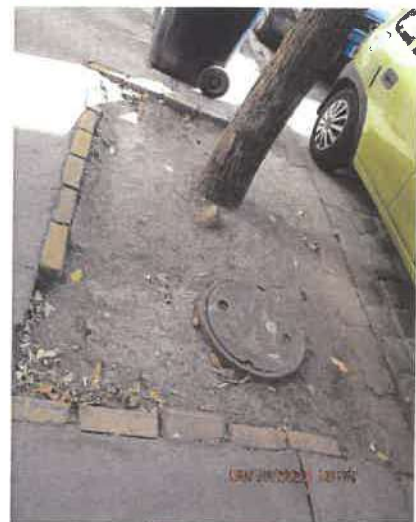
<b>Vizuális vizsgálat összegzése</b>
Nagyon magasra feltisztított törzs, korona alap magasan, épület miatt féoldalas korona. Hiába egyenes a törzs, a fa súlypontja nincs a törzs felett. Gyökérszóna nagyon terhelt.

<b>Értékelés</b>
A burkolat átépítés a statikai védőzónán belül lesz, gyökérmetszés arányában kell a koronát visszavágni a statikai és élettani egyensúly érdekében, szinte semmi nem maradna belőle. A beavatkozást követően a megtarthatósági mutató 15 % lesz, közterületen kivágása, cseréje javasolt.

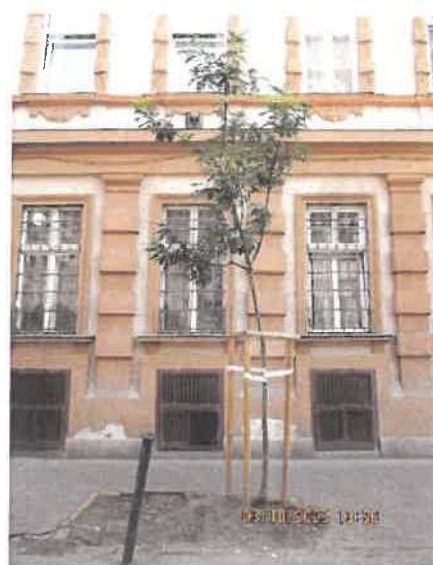
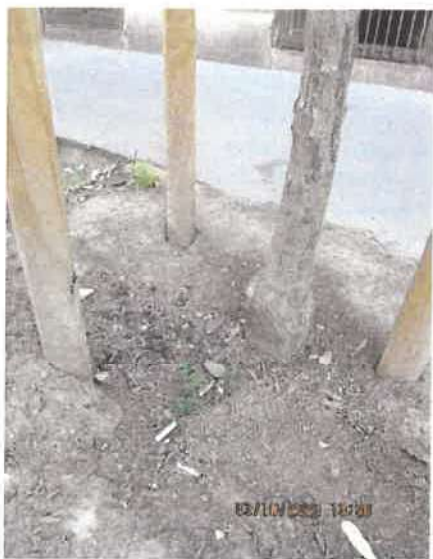
gyökér, gyökérnyak állapot	Radó értékszám:	4
megvastagodott, sarjad, magasra ültetve

<b>Vizuális vizsgálat összегzése</b>	
Jó állapotú fiatal fa, érthetetlen okból nem a faverem közepébe telepítették, az ültetési magasság rossz, a gyökérnyak már most sérült, sarjadzik.

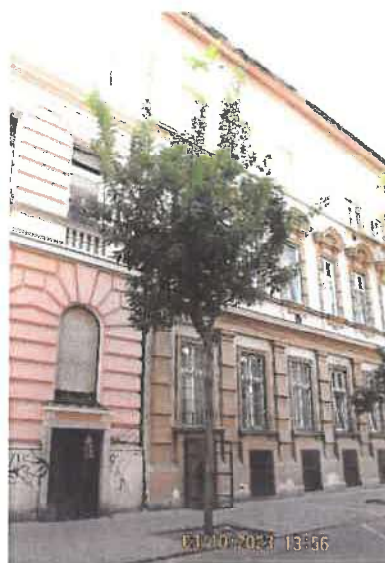
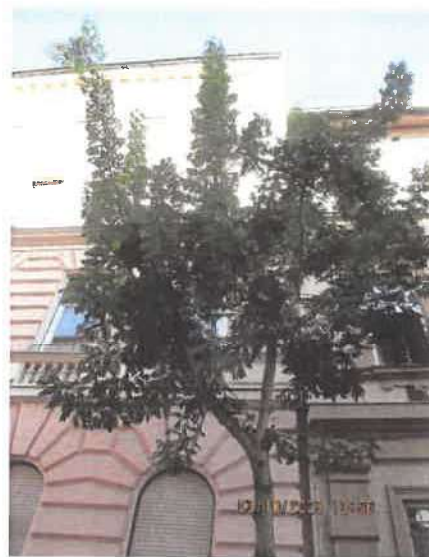
<b>Vizuális vizsgálat összegzése</b>
Jó állapotú fiatal fa, fahelyét még nem torzítja köszönhetően az életkornak.

<b>Értékelés</b>
Fafaj váltás esetén nem javasolt ennek az 1 db pagodafának a megtartása, sajnos az átültetést már nem viselné el, cseréje javasolt.

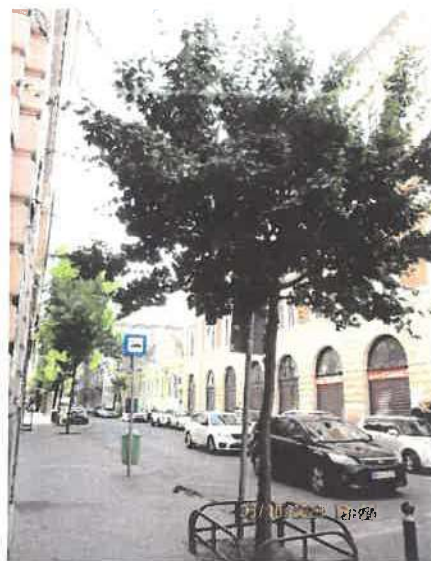
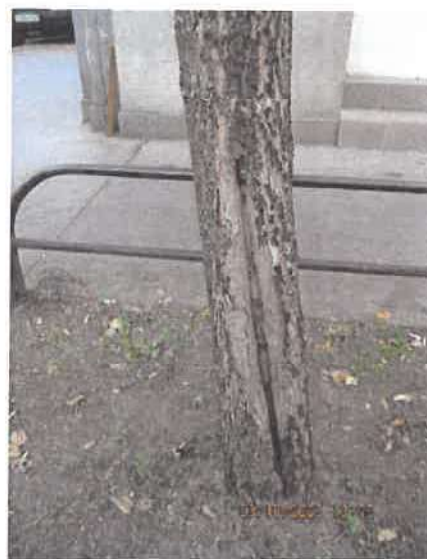
gyökér, gyökérnyak állapot	Radó értékszám:	4
felrepedt kéreg a gyökérnyak felett

<b>Vizuális vizsgálat összegzése</b>
A fiatal fa az elmúlt években alig fejlődött, vélhetően a talaj tömörödés és a törzs sérülése gátolta ebben. A hosszanti törzsrepedés nemcsak kéreg, de hánacs sérülést is mutat, túl régen keletkezett ahhoz, hogy eredményesen lehessen kezelni, de fertőtlenítés ráférne.
