KERTÉSZETI SZAKÉRTŐI VÉLEMÉNY

Budapest VII. ker. Almássy téri park
AT 0053 kataszteri számú 1 db fáról

Göd, 2021. szeptember 14.

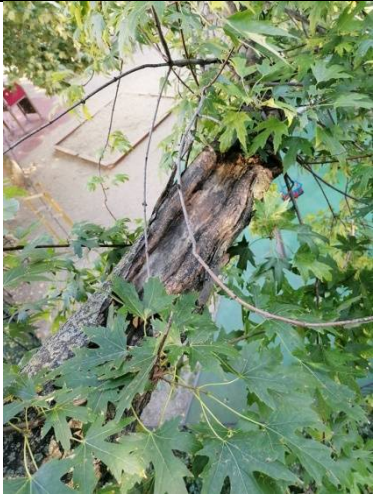
vályúsan korhadt északi vázág

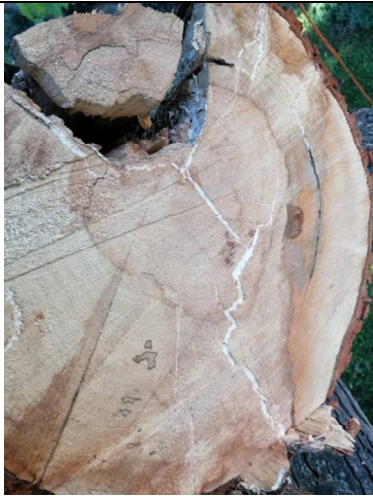
<u>egyedi jellemzők</u>
	<p>A fa egyik vázága 2021. júliusban letört egy viharban, ezért habtusa féloldalas, mert egykor V elágazású koronája volt. Törzse oldalirányba nőtt, kéreg hiány van rajta, de ép, műszeres mérés nem mutat elváltozást.</p> <p>A megmaradt déli vázág ketté ágazik, az oldalirányú törzsnek nem a dőlés felőli oldalán nő, hanem az ellenkező oldalon, így egyensúlyban tartja a fát. Az ágalap műszeres diagnosztikája nem mutat belső korhadást, így annak lehasadása nem várható, de súlyát csökkenteni kell, különösen arra tekintettel, hogy az egyik oldalágon felfelé nyitott odú miatt korhadt üreg alakult ki.</p> <p><u>A fa állapotát két évente ellenőrizni kell !!</u></p>

a leszakadt egykori északi vázág helye visszametszés után

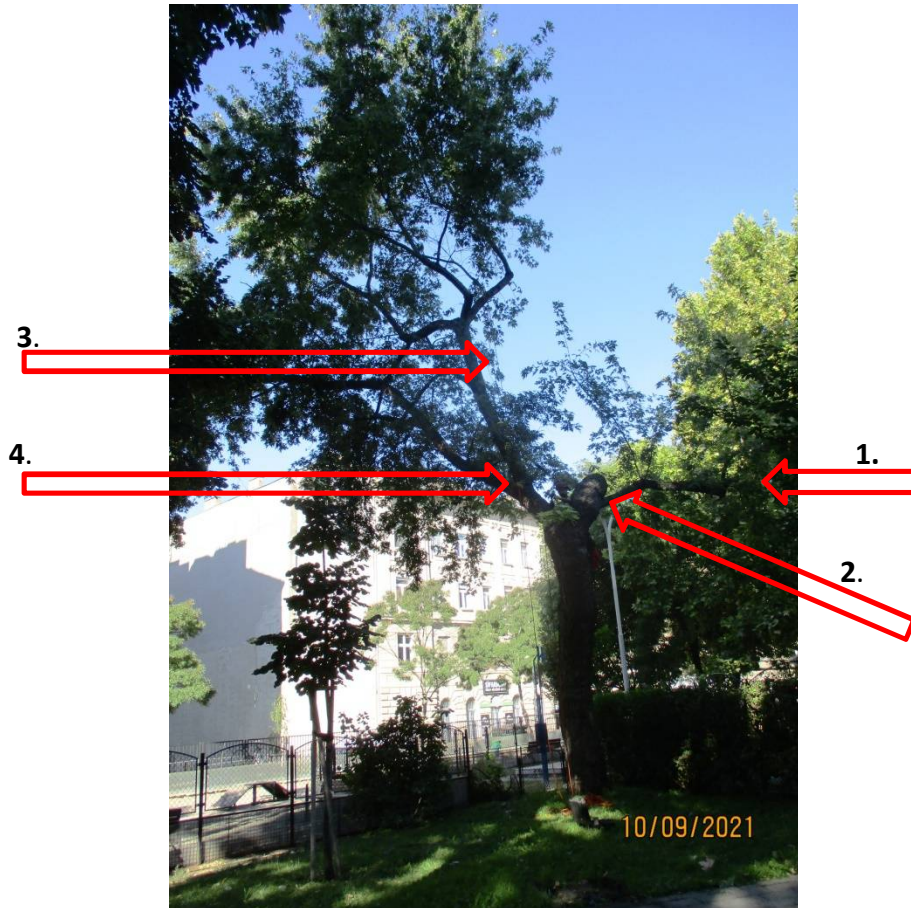
A fa korona szerkezete:

Régebben vissza lett vágva, felülről vályúsan be van korhadva, alapig vissza kell vágni.

Ahogy a metszlapon megfigyelhető, a leszakaás előtt ez a vágáz is vályúsan be lehetett korhadva a felső palástján, ezért nem tudott ellenállni a viharos szélnek. Az ágcsonkot már visszavágták a leszakadást követően, de a metszlap kialakítás helye és módja nem megfelelő. Az ágcsonkot úgy kell tovább metszeni, hogy a korona alapnál az ágkéreg gallér megmaradjon, és a felületét kezelni kell sebkezelő szerrel.

Azért alakult ki a hármás ágvilla, mert kitért a vezérsudara, az ágcsont helye nem záródott, üreges lett és a felfelé nyitott üregben pangó nedvesség korhasztó folyamatokat idézett elő. Ennek az ágnak a levágása szükséges az ágakéreg gallérig.

1. A leszakadt vázág oldalágán (1.) szemrevételezéssel is látható a vályús korhadás, ezt el kell távolítani ágalapig.
2. A leszakadt ág csonkját szakszerűen kell kialakítani az ágkéreg gallérig, kezelni kell sebkezelő szerrel.
3. A második, déli oldalágon végzett műszeres mérés szerint az ágalapnál a fa szöveti szerkezete nem sérült, de a vázág felfelé növe (3.) mellékág üreges, ezért azt vissza kell vágni az ép részig úgy, hogy a szívócsonk megmaradjon.
4. A déli vázág (4.) könnyítése. Mivel a fafaj tulajdonsága, hogy az alvó rügyekből kihajt, ezért jövőre a másodlagos hajtások válogatása válhat szükségessé, mert ha túl sok hajtás fakad, az egyaránt kedvezőtlen a fa statikája és életerő vesztes szempontjából, tehát ha besűrűsödik, le kell vágni a kevésbé vitális hajtásokat.

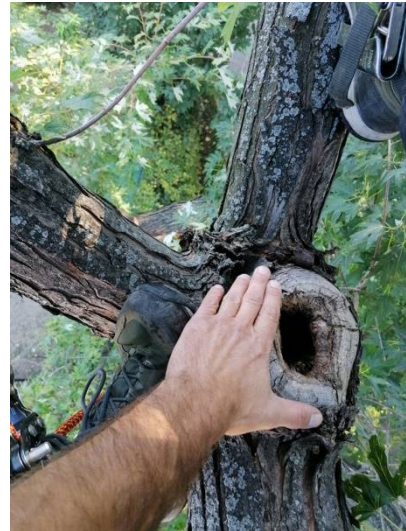
4.déli vázág oldalág:

Mivel a felfelé növvő oldlaágon korhadást észletünk, ezért a vázág alapján végeztünk műszeres mérést, hogy megtudjuk, mennyire húzódott le az ágvégi korhadás. A 420 cm magasságban végzett mérés szerint a vázág alapon nincs első szerkezeti elváltozás a szövetekben, így ennek megtartása biztonságos.
