# Kertészeti szakvélemény

1071 Budapest, Városligeti fasor 39. sz. alatt álló nőivarú (pelyhedző) nemes nyarokról és lábonszáradt jegyenyárról

Dr. Gutermuth Ádám

2022.április 20.

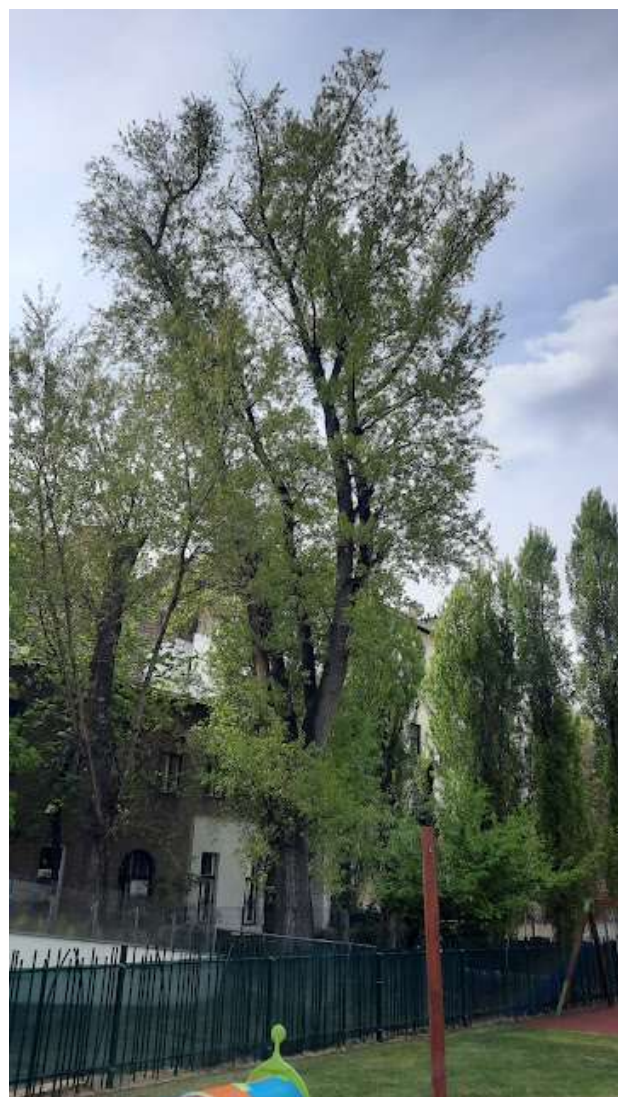
törzse ép, de kóros gyökérnyaki elváltozás miatt a palackszerűen vastagodott

Koronájában egy két csúcsháradt ág található, korábbi ifjítás miatt korhadt metsz lapok jelentkeztek, koronájában a száraz ágak aránya 20% körüli

Ápolási javaslat: A fa a korábbi erős visszavágás miatt másodlagos koronát nevelt, aminek köszönhetően a metszlapok szélénél rosszul ízesedő vízajtásokat hozott, amik leszakadása a metszlapokon elkezdődött korhadási folyamatok miatt nagy valószínűségű (az udvarban két ilyen korábbi leszakadt ág volt) **emiatt a fa jelen állapotában élet és balesetveszélyes.** A fa törzsének további fejlődése a mozgássérült felüljáró miatt gátolt (3. ábra), ezt gyökérzetével tönkre fogja tenni. A törzsbe műszerrel kimutatott korhadások miatt és az elviselhetetlen májusi repítőszőrös magszórása egyetemben **a fa lecserélését javaslom.**

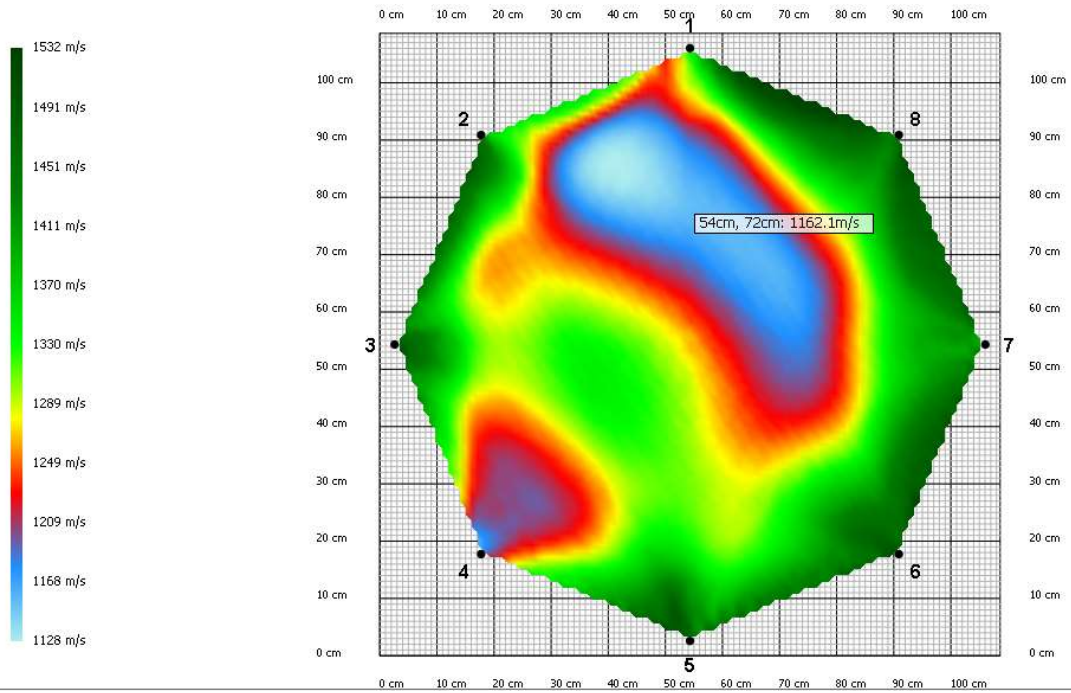
Műszeres vizsgálat (akusztikus tomográf) eredménye: a 40cm magasságában végzett vizsgálat során **40% korhadt** részt, míg a 190cm síkban **35% korhadt rész** volt megfigyelhető (1., és 2. ábra)

1. ábra 40cm magasságban készült tomogram: a zöld részek jelzik az ép farészt, az ettől eltérőek korhadást mutatják

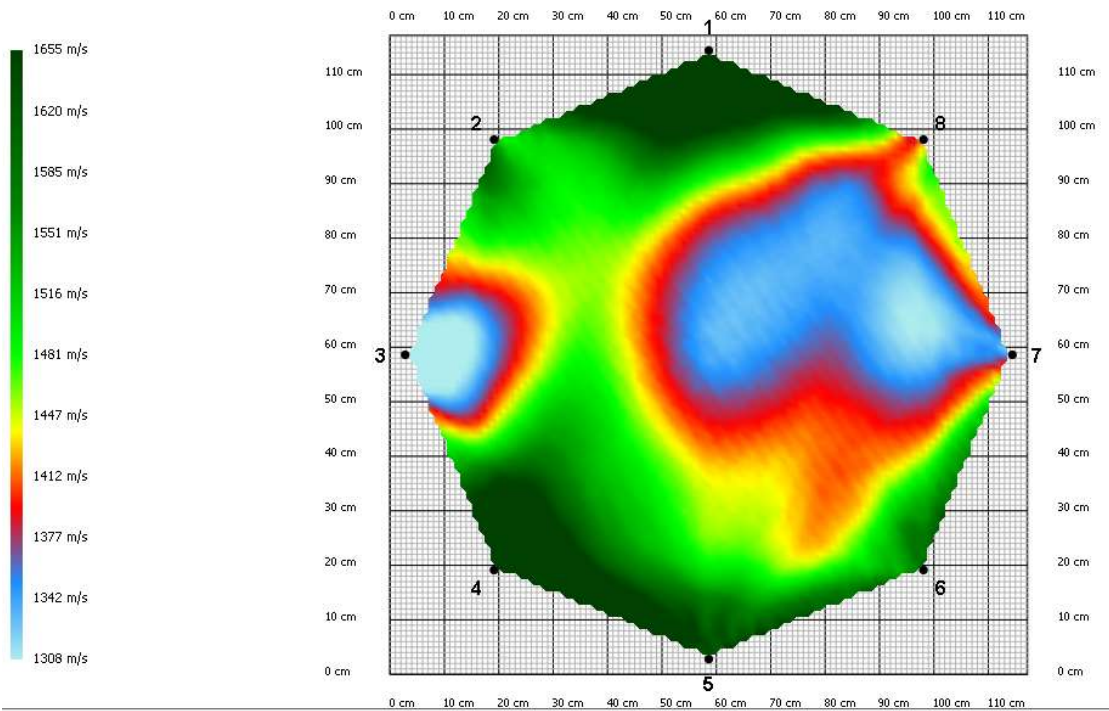
2. ábra 190cm magasságban tapasztalható korhadások akusztikus topográffal kimutatva

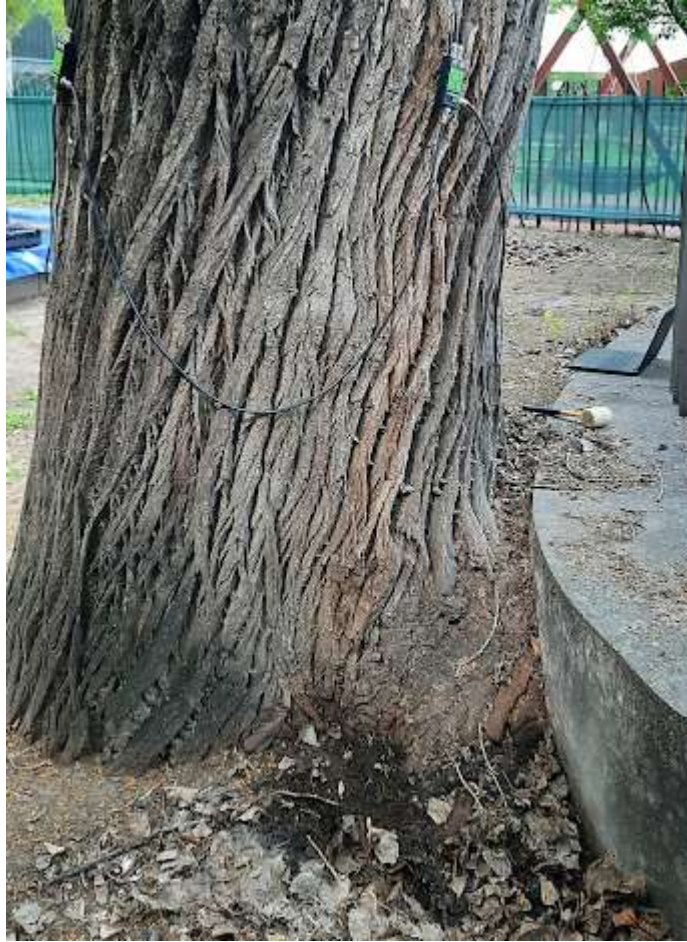
elváltozás nem tapasztalható, a beton mozgáskorlátozott feljáróra rá nőtt, ezt kezdi megemelni és széttörni.

*3. ábra A felüljáró járda miatt a fa gyökérnyaki fejlődése akadályozott, a fa előbb utóbb ezt megemeli és lerepeszti.*

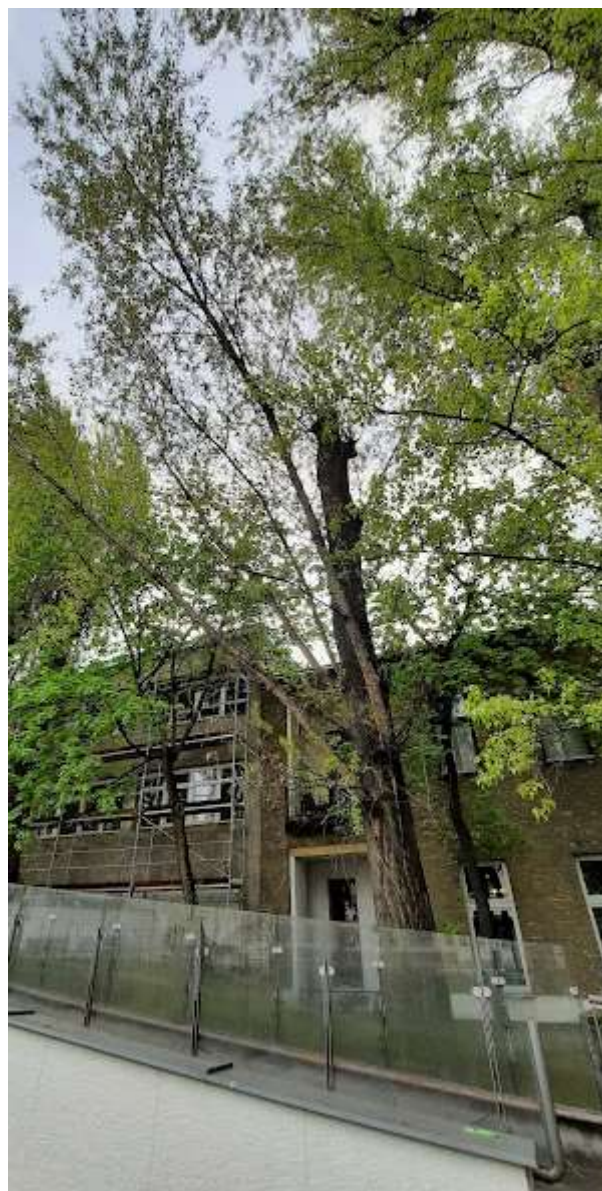
<b>A gyökérzet és környezetének állapota</b>
Óvoda hátsódudvarában áll, mozgássérült feljáró mellett, csurgójának 30%-át a feljáró fedi
<b>Gyökérnyak állapota:</b>
elváltozás nem tapasztalható
<b>Törzs állapota:</b>
törzse ép, három ponton fekete folyás látható
<b>Koronaalap állapota:</b>
Nincs jellemző koronaalap, másodlagosan az erős visszavágás miatt fejlődött négy vázág, ezek közül az egyik korábban leszakadt
<b>Korona állapota:</b>
korábban a koronát lefejezték, ezért alacsonyabban kezdett másodlagos korona kinevelésébe a fa, az ágrendszerének 40% száraz.

Ápolási javaslat: A fa a korábbi erős visszavágás miatt másodlagos koronát nevelt ki a törzs alacsonyabb részéből. Gyorsan fejlődő rosszul ízesedő vízajtásokat hozott, amik közül 1db a fa alatt volt leszakadva. Korhadási folyamatok miatt a fa korona felső része nagyrészt elhalt innen további ágak leszakadása várható. Emiatt **a fa jelen állapotában élet és balesetveszélyes.** A törzsbe műszerrel kimutatott korhadások és az elviselhetetlen májusi repítőszőrös magyszórása miatt **a fa lecserélését javaslom.**

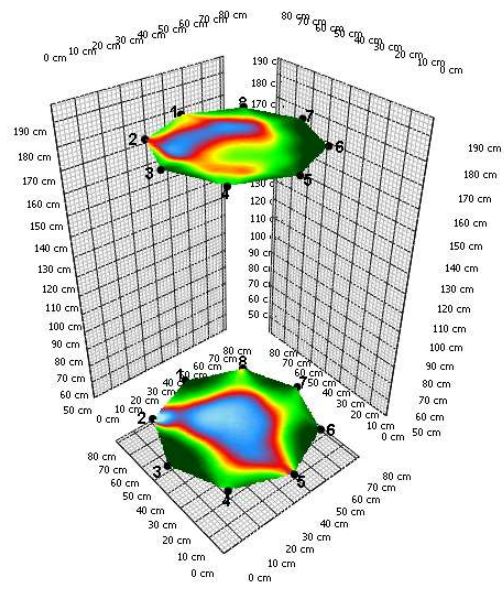
Műszeres vizsgálat (akusztikus tomográf) eredménye: 50cm magasan a törzs nagyobb része teljesen korhadt míg a 180cm síkon a korhadás mértéke 35% körüli.

4.ábra A 50cm síkban és a 180cm síkban mért korhadások alapján a megállapítható, hogy a törzs csőszerűen kikorhadt.

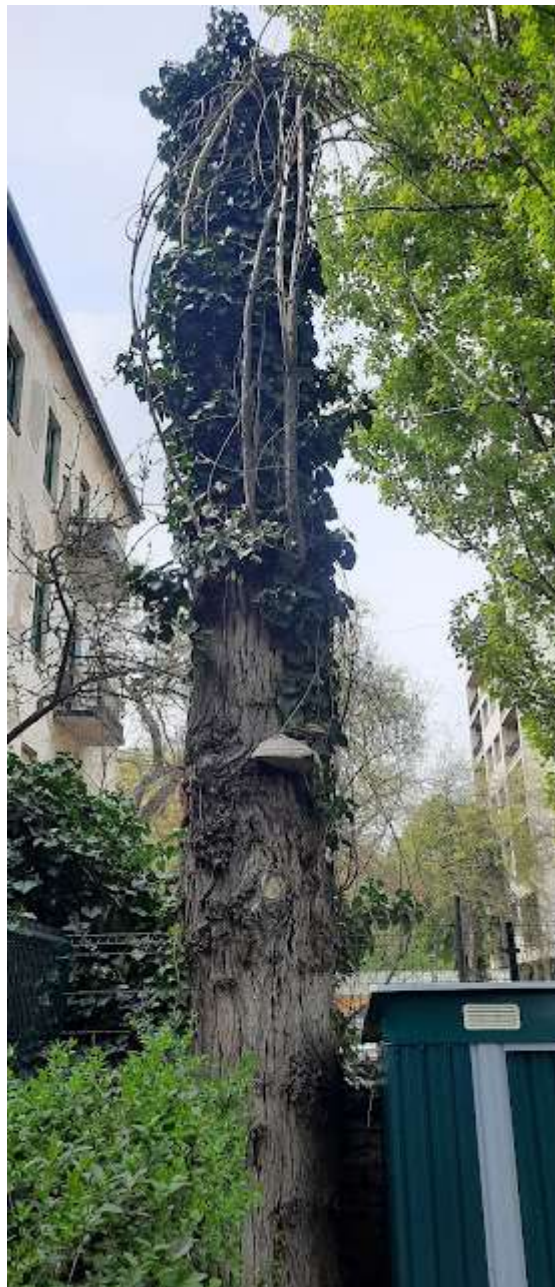
<b>A gyökérzet és környezetének állapota</b>
Óvoda hátsódudvarában a jobb oldali sarokban a kerti tároló és téglakerítés között áll
<b>Gyökérnyak állapota:</b>
elváltozás nem tapasztalható
<b>Törzs állapota:</b>
törzse ép, de bükkfatapló 2 éves termőteste díszítik
<b>Koronaalap állapota:</b>
a fa habitusa miatt nincs koronaalap
<b>Korona állapota:</b>
koronáját korábban visszacsonkították, és teljesen elszáradt

Ápolási javaslat: A fa kiszáradt és erősen korhad ezért **a fa jelen állapotában élet és balesetveszélyes, ezért kivágása nem halogatható.**
