FAVIZSGÁLATI ADATLAP

adatfelvétel időpontja:	2021.01.27
vizsgáló:	Farkas Ágnes FV-18/019
adatfelvétel helye:	Bp., VII. Kéthly Anna tér
rendszer:	KA0009
fafaj:	kiszáradt fa
törzs átmérő /cm	20
törzs magasság /m	4
korona átmérő /m	8
fa magasság /m	8

KA0009

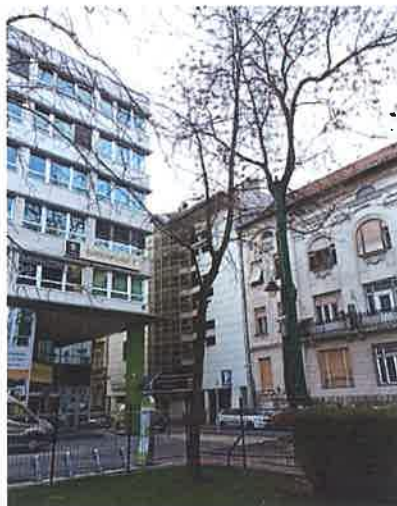
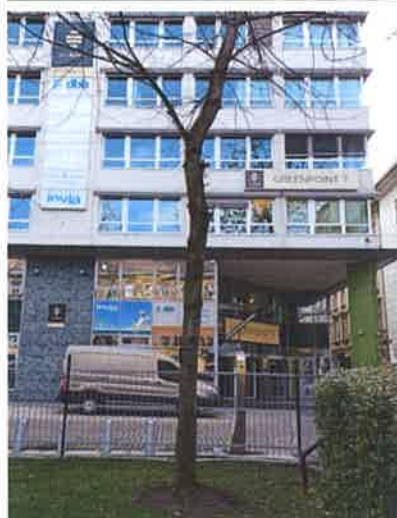
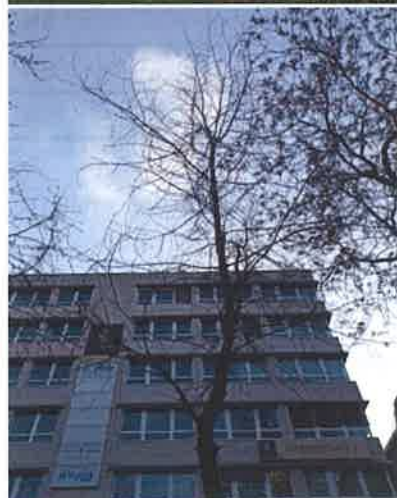
gyökér és környezet állapota	1
törzs állapota	1
korona állapota	1
életképesség	1
ápoltság	1
Vitalitás érték	0%
Általános állapot mutató	0%
Megtarthatósági mutató	0%

jellemzők	Az ezüst juhar fasor egykori eleme, de törzse teljesen kiszáradt, száraz kérgét ledobja, a hajtásai elhaltak, a vesszőkön nincsenek élő rügyek.
beavatkozási javaslat	Kivágás elkerülhetetlen. Pótlása a fa helyén a szomszéd egyeddel azonos fafajjal javasolt.
