FAVIZSGÁLATI SZAKVÉLEMÉNY,
BUDAPEST, VII. KERÜLET, NEFELEJCS UTCA 21 (HRSZ 33163)-
PÉTERFY SÁNDOR UTCA 34. (HRSZ 33167) TELEKHATÁRON ÁLLÓ FÁKRÓL

SZAKVÉLEMÉNY TÁRGYÁT KÉPEZŐ FÁK HELYSZÍNE:
BUDAPEST, VII. KERÜLET, NEFELEJCS UTCA 21. HRSZ 33163

FAVIZSGÁLAT IDŐPONTJA:
2022. január 06.

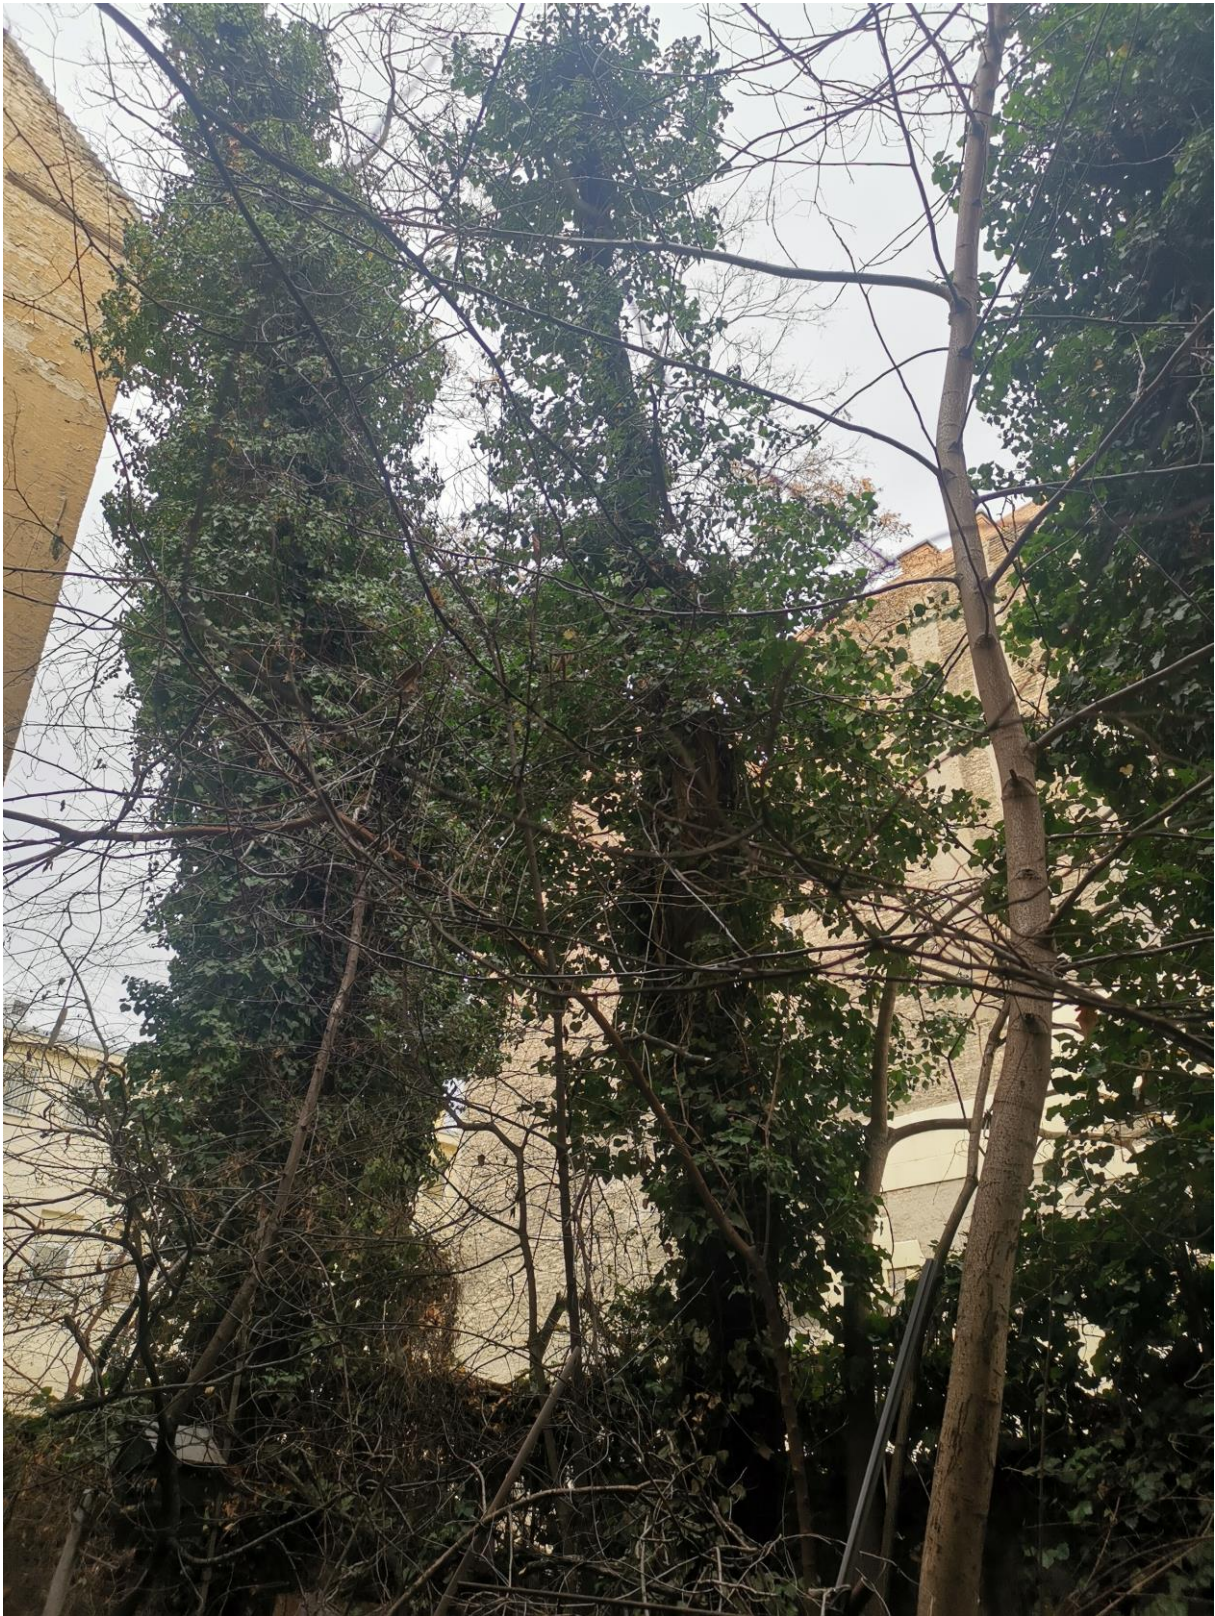
3. ábra 01-02 Ailanthus altissima-bálványfák

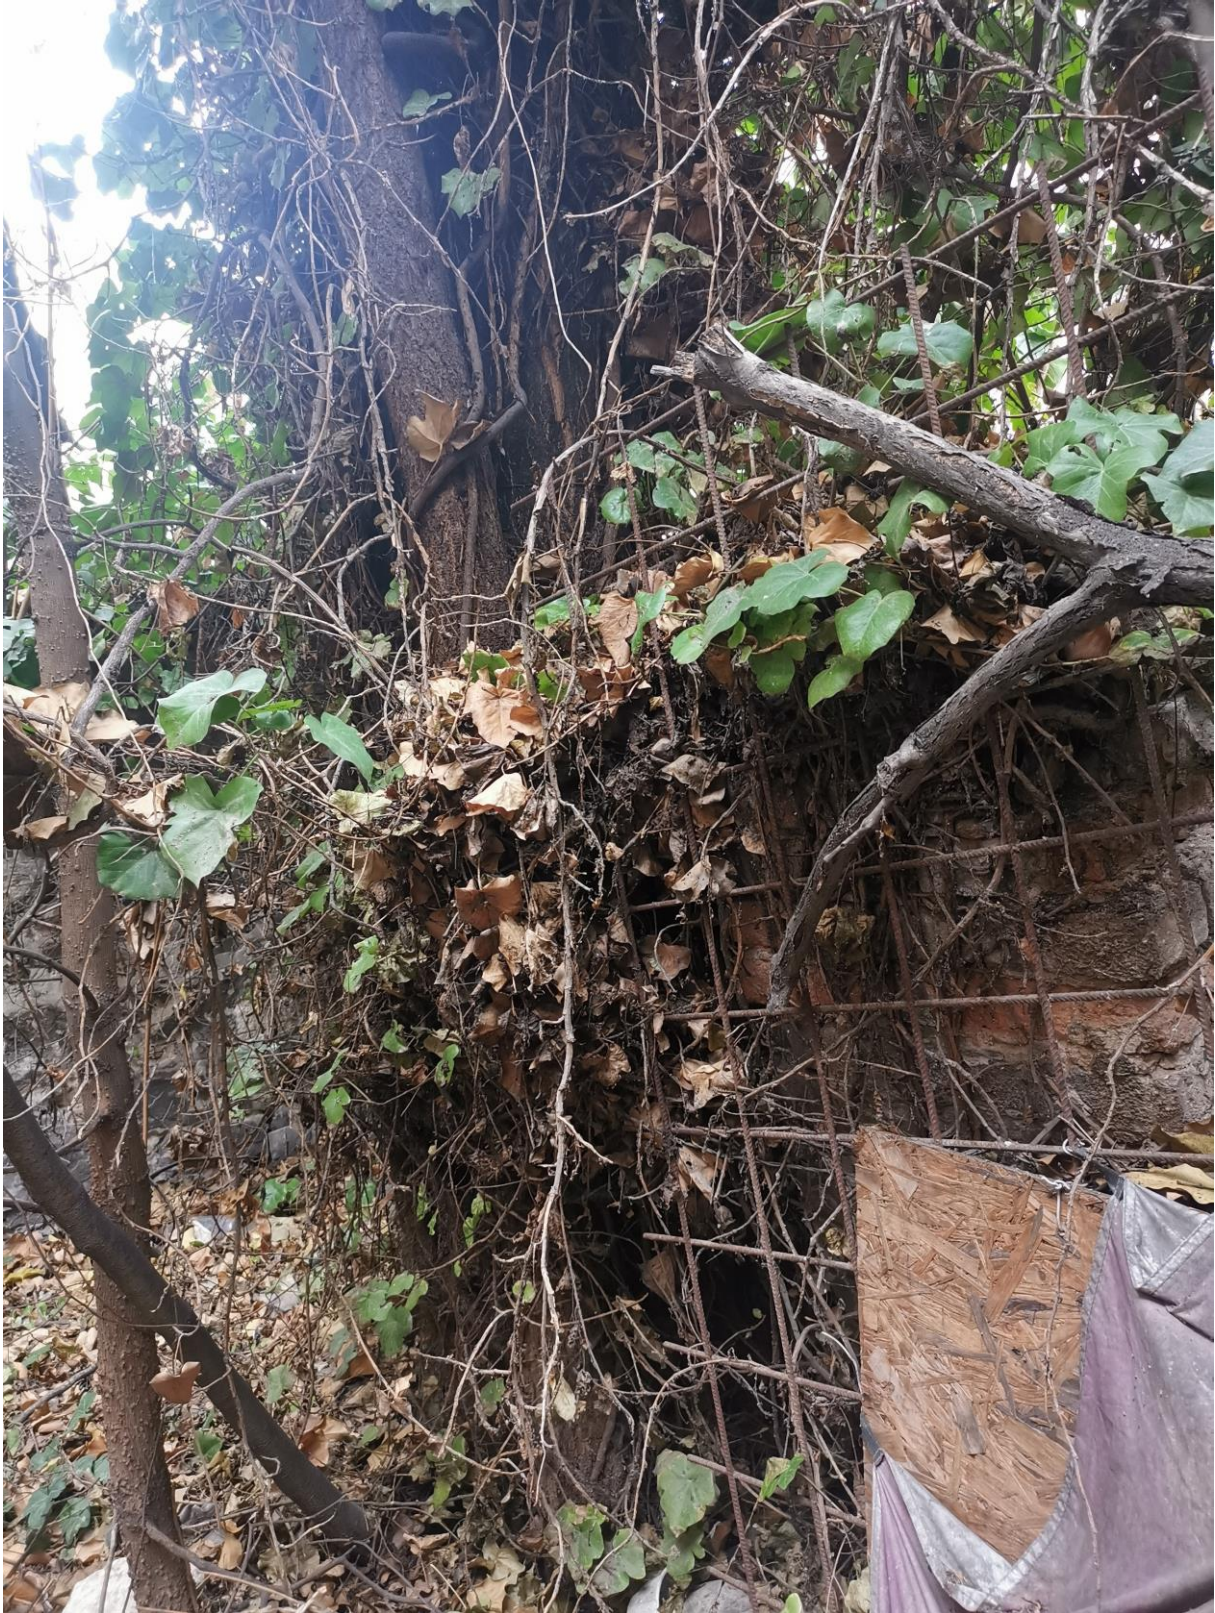
4. ábra 01. *Ailanthus altissima*- bálványfa a kerítésbe nőve

A fa egészségi állapota és életképessége		
Értékszám:	3	
A fa a termőhely által meghatározott életkor előtt lecsereplendő		Vizuális vizsgálat összegzése
A fa általános állapot mutatója: 50,0%		<p>Gyökérszónában a talaj erősen tömörödött, a gyökérszóna a kerítésbe nőtt. A törzsön borostyán látható, mely egészen a koronáig felfutott. Koronában száradó ágacsok és lehasadt ágak láthatók.</p>
Statikai állapot	támfalkerítést nyomja	
Kismértékű kitérés	3	
A fa kockázatelemzését befolyásoló tényezők		
A fa elhelyezkedése	Értékműtató:	
Szűk belső udvar, épülethez és kerítéshez közel, tömörödött talaj	2	
A fa környezete	Értékműtató:	Ápolási, kezelési javaslat
A fa környezetében több (3-4) épített elem van	2	KIVÁGÁS
A fa élethelyének minősége	Értékműtató:	
A fa élőhelyi adottságai nagyon rosszak	1	
Környezeti veszélyeztetettség	Értékműtató:	Favédelmi intézkedések az építés során
A fa a környezetét gyakran veszélyezteti	2

Kockázat arányos megtarthatósági mutató 42,5%		Építési okból történő KIVÁGÁS
Vizsgálat érvényessége	1 év	
MEGJEGYZÉS:

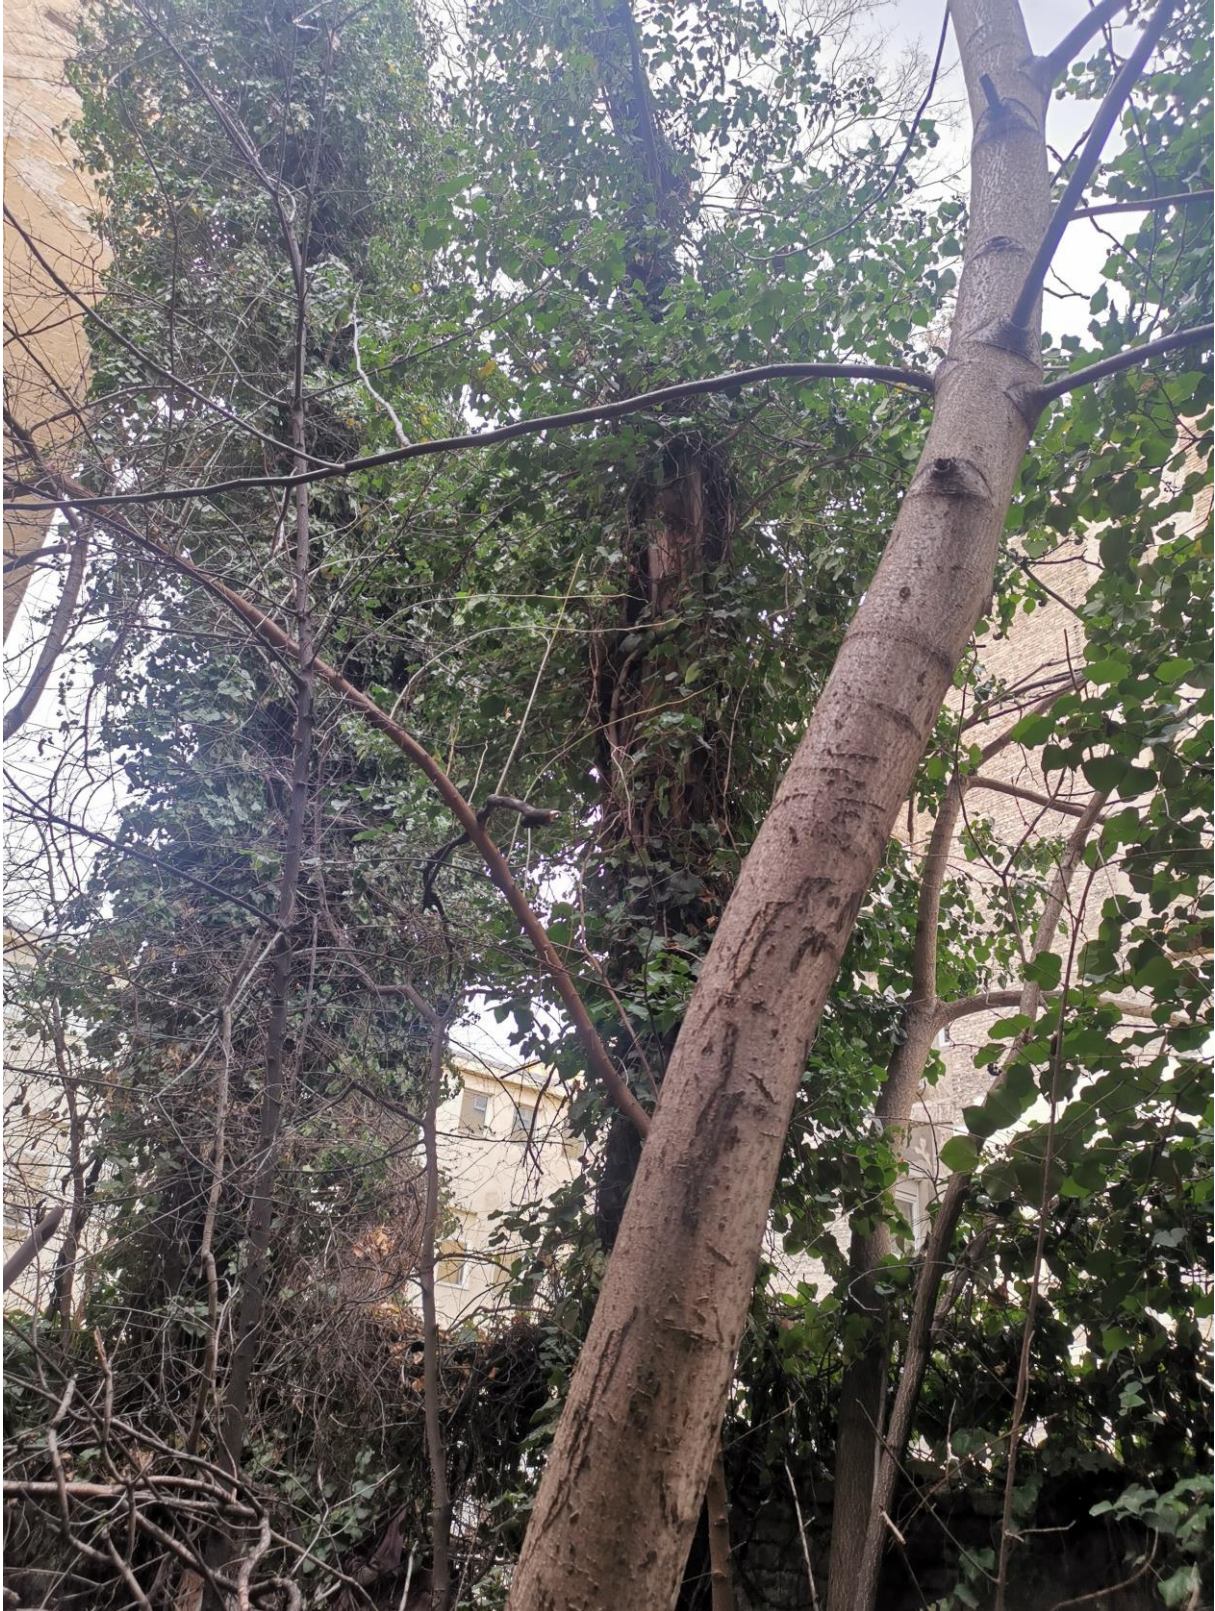
5. ábra 02. *Ailanthus altissima*- álványfa lehasadt vágás (előtérben megóvendő *Juglans* sp.)

A fák rossz termőhelyi adottságokkal rendelkeznek (támfalkerítésbe nőttek). Törzset Hedera helix-borostyán benőtte (folytja a fák). A koronákban száraz ágrészek és lehasadó ágak figyelhetők meg. A 02-es számú egyed esetében több nagyobb vágás is lehasadt.

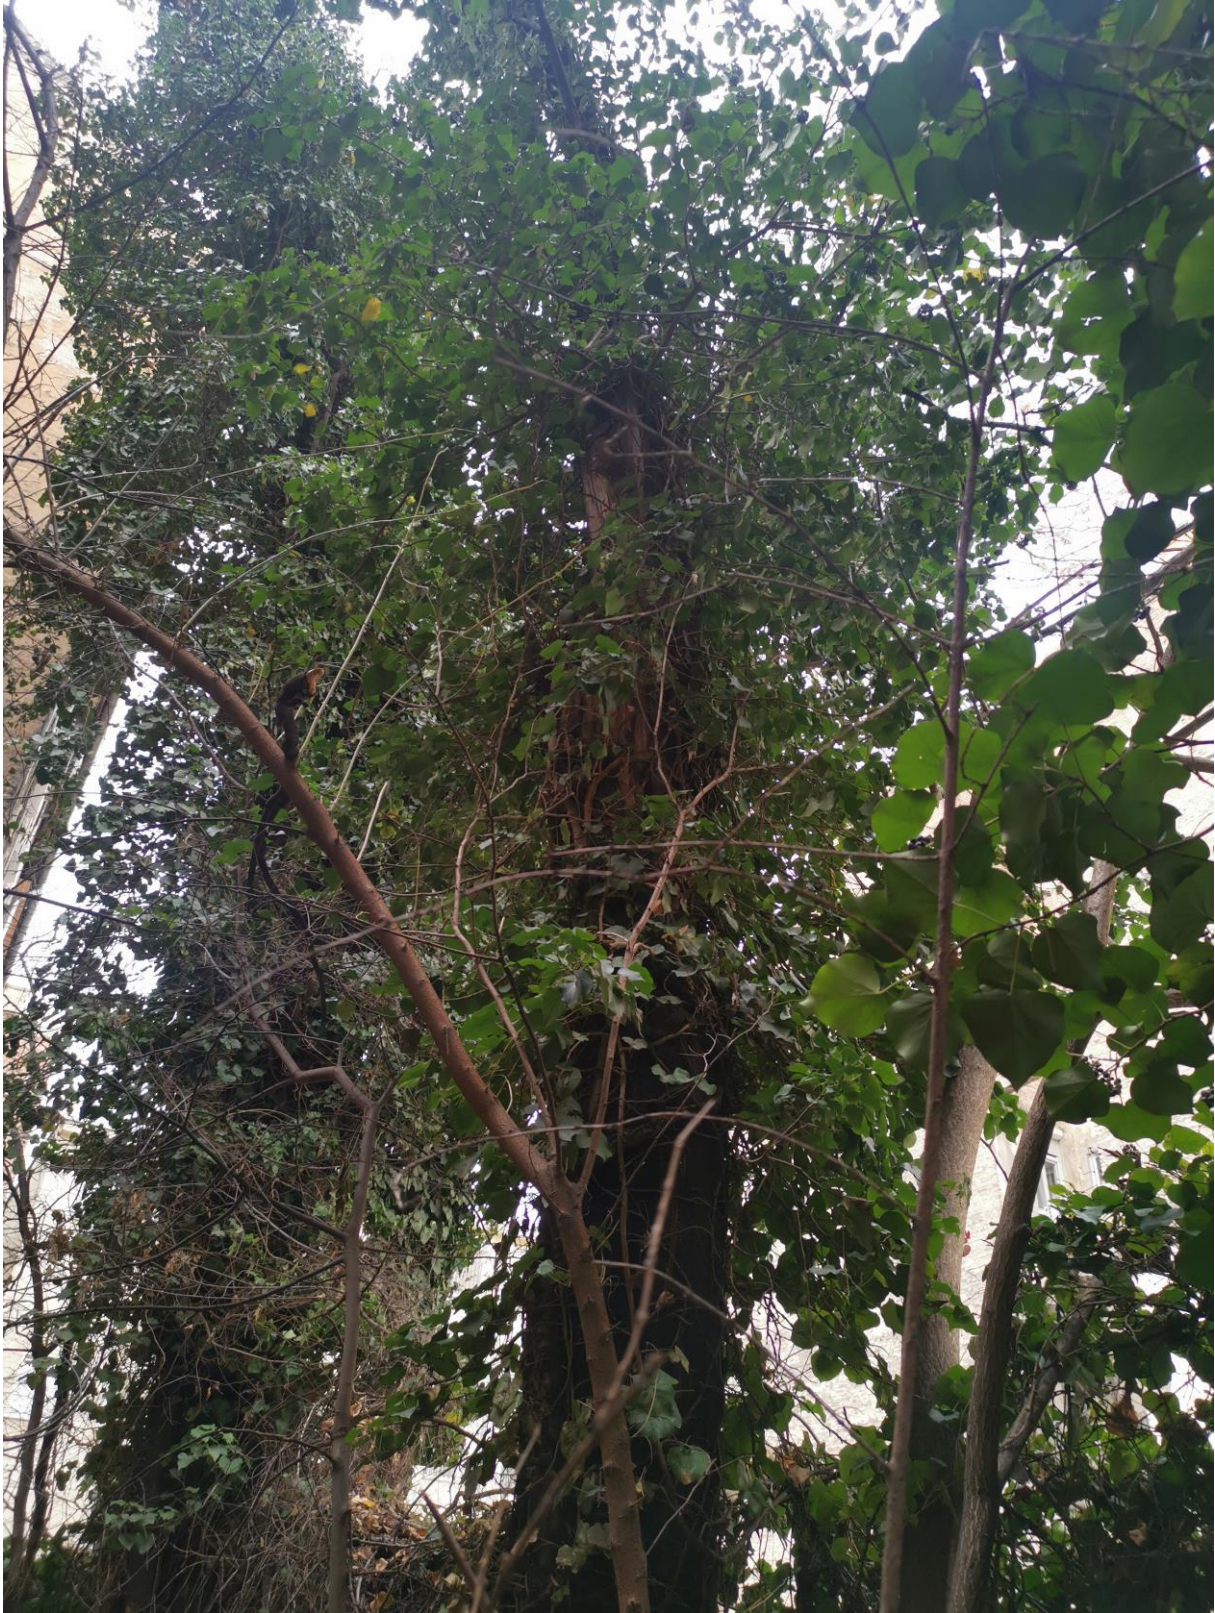
6. ábra 02. *Ailanthus altissima*- bálványfa lehasadt vágág

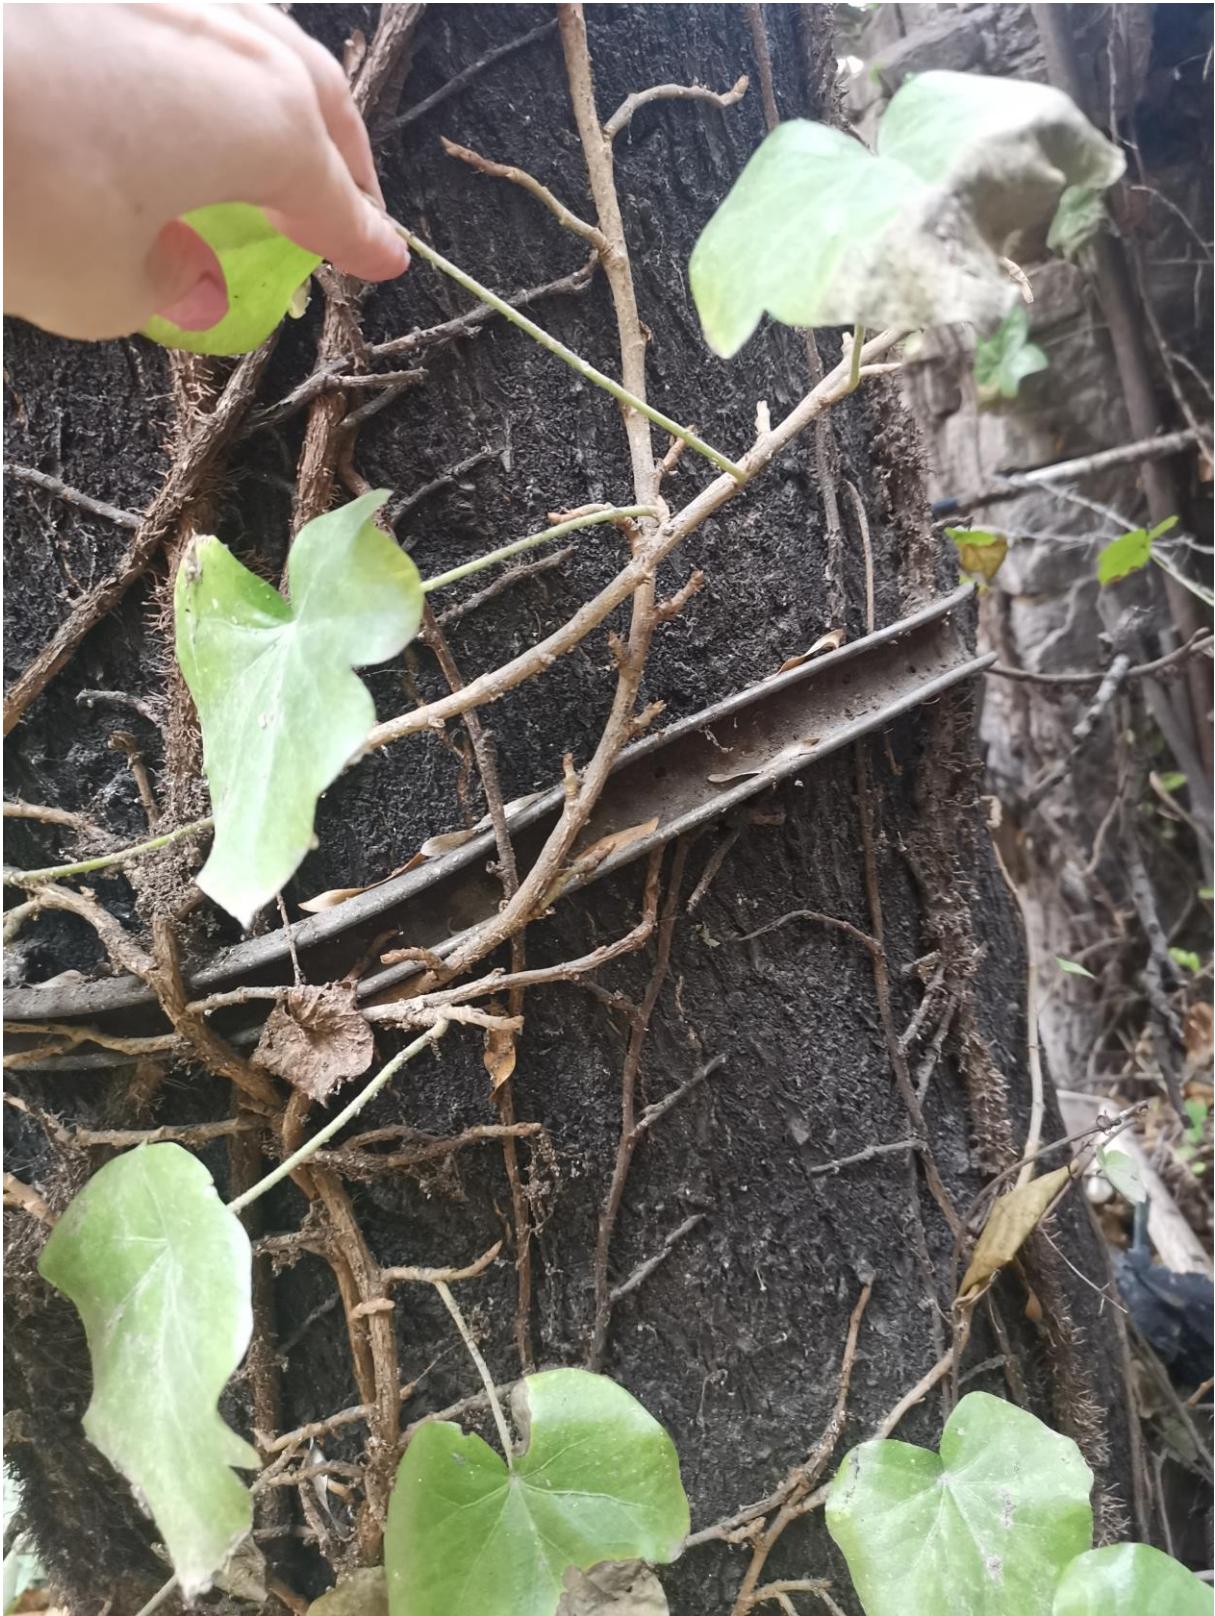
7. ábra 02. *Ailanthus altissima*- bálványfa törzsébe nőtt idegen tárgy

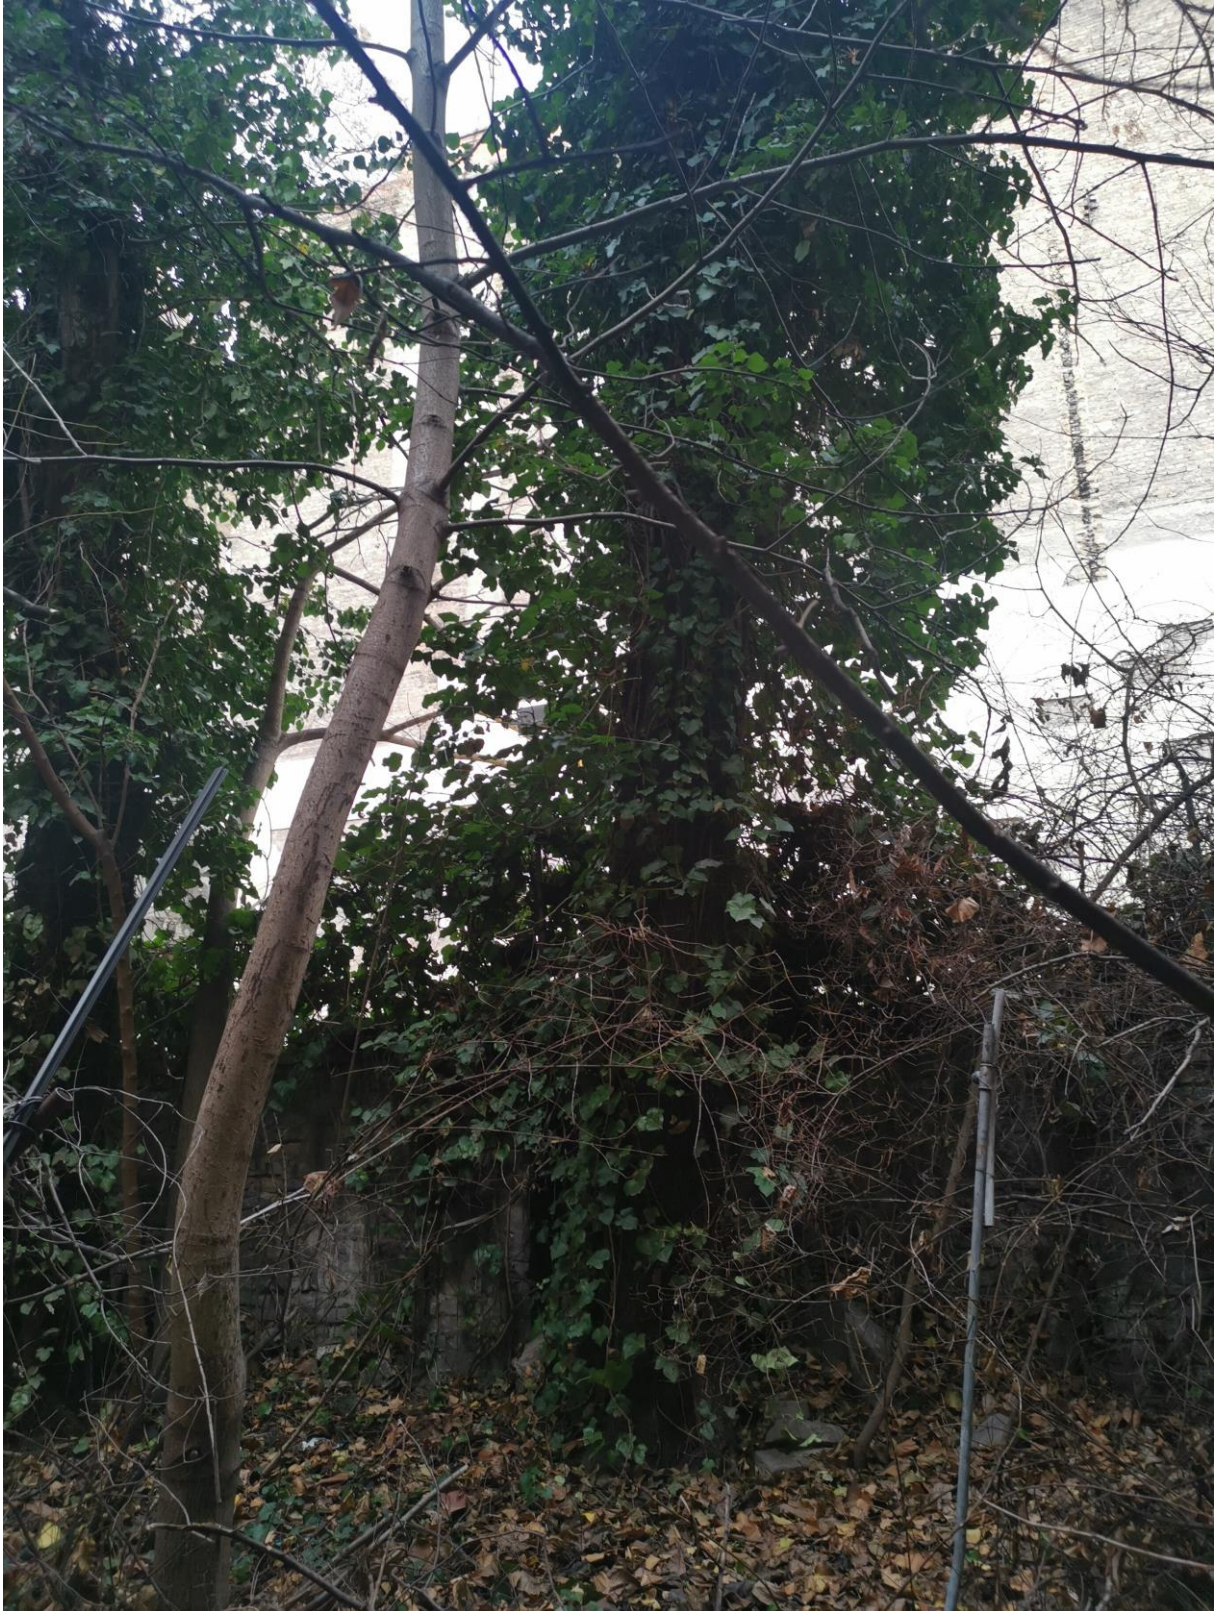
8. ábra 03. *Ailanthus altissima*- álványfa

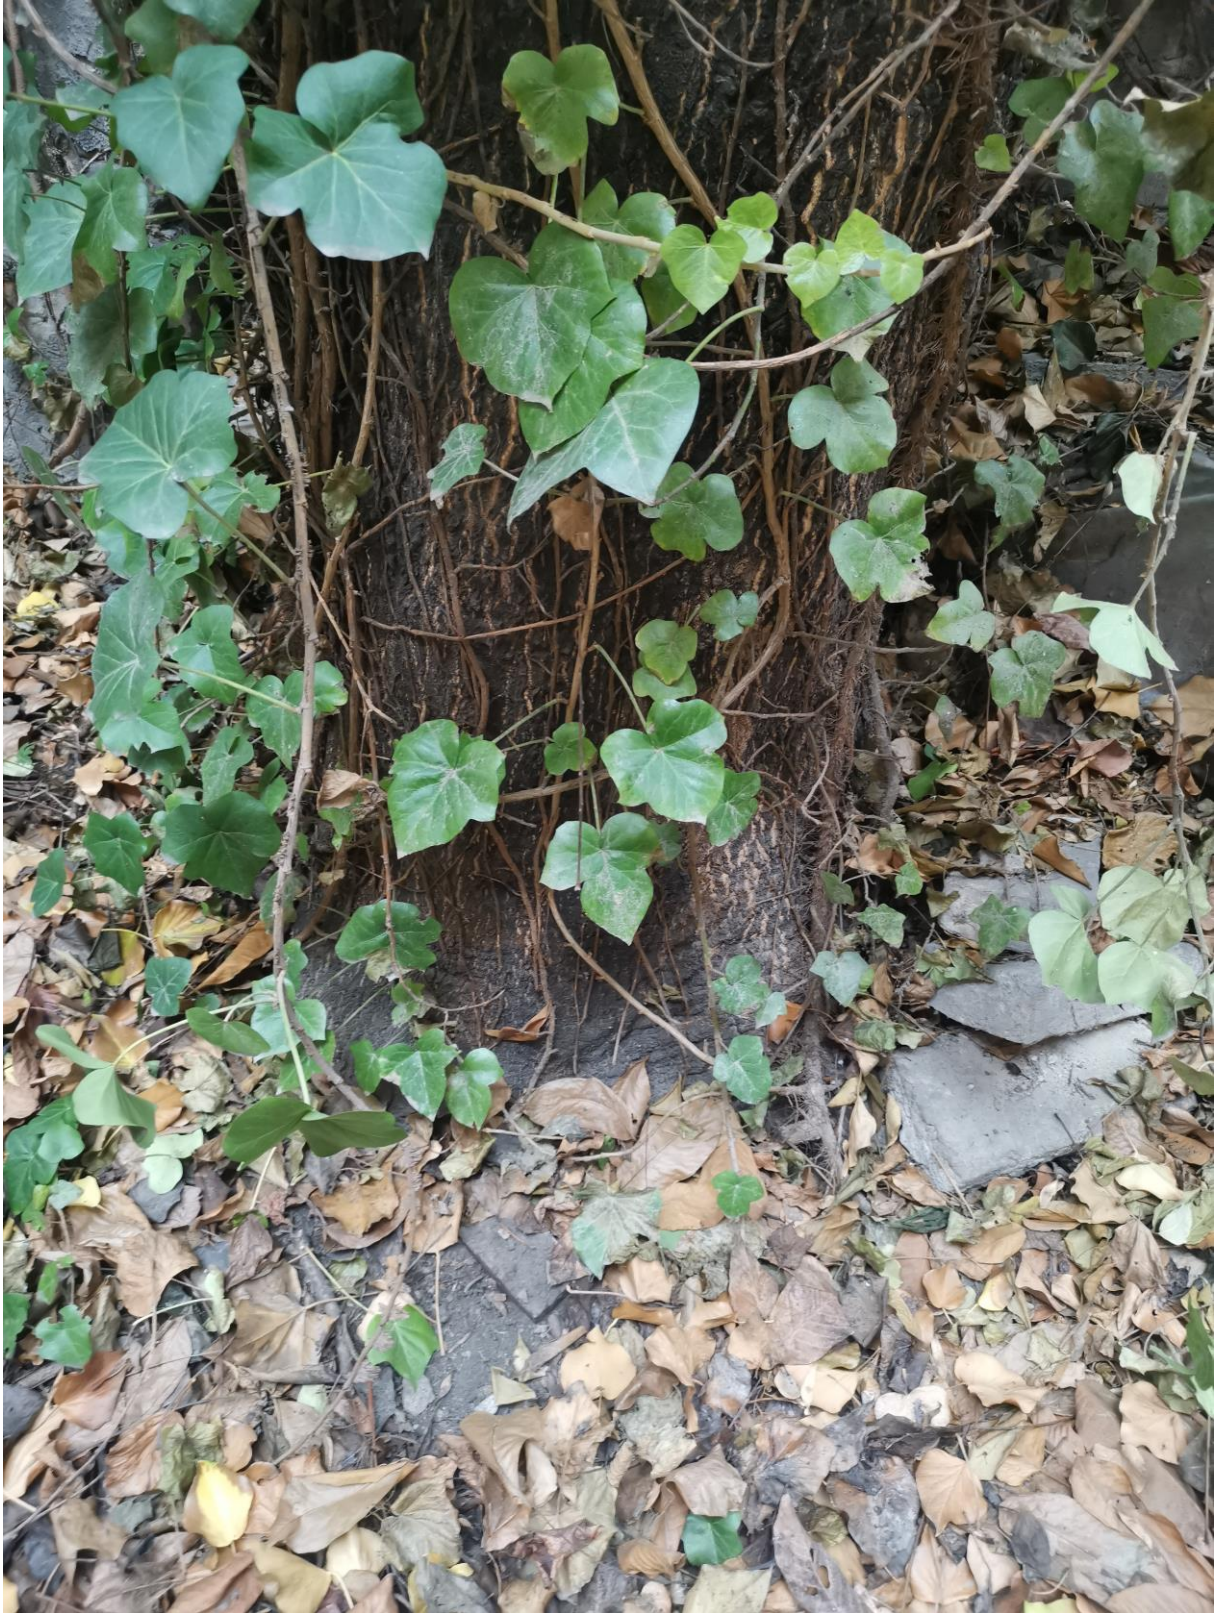
9. ábra 03. *Ailanthus altissima*- álványfa gyökérnyaka

Jelentős lombvesztés (26-50%)				
A fa egészségi állapota és életképessége				
Értékszám:	3			
A fa a termőhely által meghatározott életkor előtt lecsereplendő				
			Vizuális vizsgálat összegzése	
A fa általános állapot mutatója:			<p>Gyökérszónában a talaj erősen tömörödött, a gyökérszét a kerítésbe nőtt. A törzsön borostyán látható, mely egészen a koronáig felfutott. Koronában száradó ágacsok és lehasadt ágak láthatók.</p>	
Statikai állapot				
támfalkerítést nyomja				
Kismértékű kitérés	3			
A fa kockázatelemzését befolyásoló tényezők				
A fa elhelyezkedése				
Értékmutató:				
Szűk belső udvar, épülethez és kerítéshez közel, tömörödött talaj	2			
A fa környezete				
Értékmutató:				
A fa környezetében több (3-4) épített elem van	2			
A fa élethelyének minősége				
Értékmutató:				
A fa élőhelyi adottságai nagyon rosszak	1			
Környezeti veszélyeztetettség				
Értékmutató:				
A fa a környezetét gyakran veszélyezteti	2

Ápolási, kezelési javaslat	
			KIVÁGÁS	
			Favédelmi intézkedések az építés során	
			Építési okból történő KIVÁGÁS	
Kockázat arányos megtarthatósági mutató			42,5%	
Vizsgálat érvényessége			1 év	
MEGJEGYZÉS:

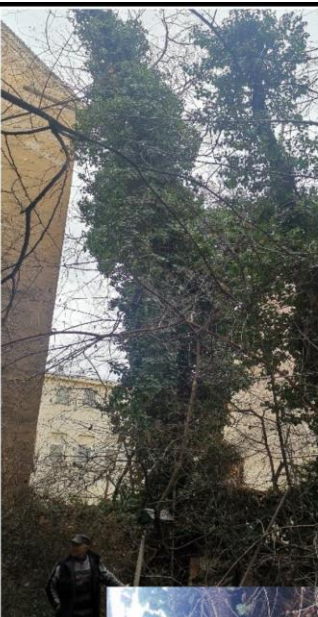
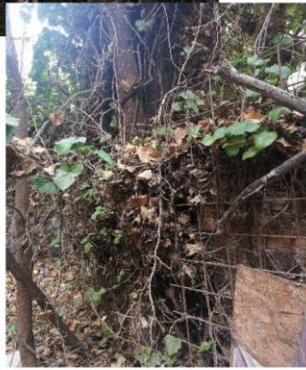
A gyökér és a gyökérnyak állapota		
Radó EU favizsgálati értékszám:	2	
Gyökérszeten és vagy a gyökérnyakon látható erős felszíni károsodás jelentősen kedvezőtlen termőhelyen		
A törzs állapota		
Radó EU favizsgálati értékszám:	3	
A törzs egyértelmű károsodása (néhány felszíni seb és korhadási helyek)		
A korona és a koronaalap állapota		
Radó EU favizsgálati értékszám:	3	
Jelentős lombvesztés (26-50%)

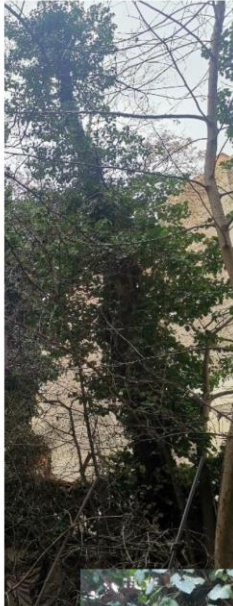
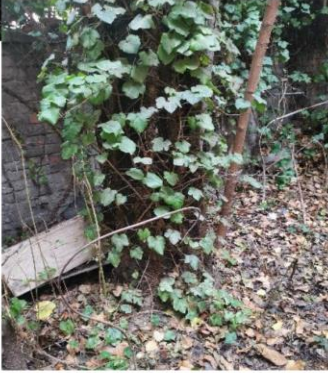
A gyökér és a gyökérnyak állapota		
Radó EU favizsgálati értékszám:	2	
Gyökérezeten és vagy a gyökérnyakon látható erős felszíni károsodás jelentősen kedvezőtlen termőhelyen		
A törzs állapota		
Radó EU favizsgálati értékszám:	3	
A törzs egyértelmű károsodása (néhány felszíni seb és korhadási helyek)		
A korona és a koronaalap állapota		
Radó EU favizsgálati értékszám:	2	
Erős károsodás (50% felett)

A fa egészségi állapota és életképessége		
Értékszám:	3	
A fa a termőhely által meghatározott életkor előtt lecsereplendő		Vizuális vizsgálat összegzése
A fa általános állapot mutatója: 45,0%		Gyökérszónában a talaj erősen tömörödött, a gyökérezet a kerítésbe nőtt. A törzsön borostyán látható, mely egészen a koronáig felfutott. Törzsbe nőtt idegen tárgy a törzsön. Koronában száradó ágrészek és lehasadt vázágak láthatók.
Statikai állapot	támfalkerítést nyomja	
Kismértékű kitérés	3	
A fa kockázatelemzését befolyásoló tényezők		
A fa elhelyezkedése	Értékmutató:	
Szűk belső udvar, épülethez és kerítéshez közel, tömörödött talaj	2	
A fa környezete	Értékmutató:	
A fa környezetében több (3-4) épített elem van	2	
A fa élethelyének minősége	Értékmutató:	
A fa élőhelyi adottságai nagyon rosszak	1	
Környezeti veszélyeztetettség	Értékmutató:	
A fa a környezetét gyakran veszélyezteti	2	
Favédelmi intézkedések az építés során

Kockázat arányos megtarthatósági mutató 40,0%		Építési okból történő KIVÁGÁS
Vizsgálat érvényessége	1 év	
MEGJEGYZÉS:

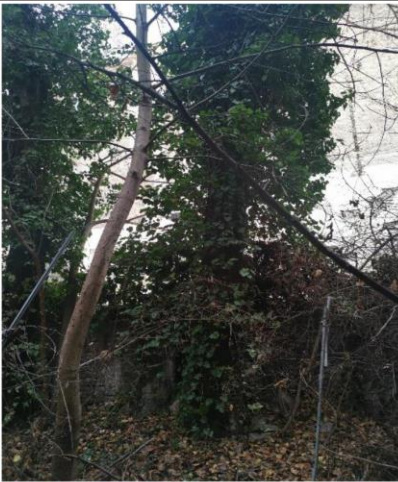
Cím	XVII. ker. Nefelejcs utca 21 Hrsz. 33163-Péterfy S. U. 34. telekhatáron			
Terület jellege	Magánterület, lakóház belső udvar			
Felvételező	Nagy Dorina (okl. tájépítész, favizsgáló)			
Vizsgálat időpontja:	2022.01.06			
Fa sorszama	03			
Fafaj (latin név)	Ailanthus altissima			
<i>Fafaj magyar név)</i>	mirigyes bálványfa			
Fa magassága (m):	15			
Törzsmagasság (m):	4			
Törzs átmérő 1m-en (cm):	45			
Törzs kerület 1m-en (cm):	141			
Korona átmérő (m):	6			
Védettség, egyéb	Nincs védettség			
Diagnózis				
A gyökér és a gyökérnyak állapota				
Radó EU favizsgálati értékszám:	2			
Gyökérszeten és vagy a gyökérnyakon látható erős felszíni károsodás jelentősen kedvezőtlen termőhelyen				
A törzs állapota				
Radó EU favizsgálati értékszám:	3			
A törzs egyértelmű károsodása (néhány felszíni seb és korhadási helyek)				
A korona és a koronaalag állapota				
Radó EU favizsgálati értékszám:	3

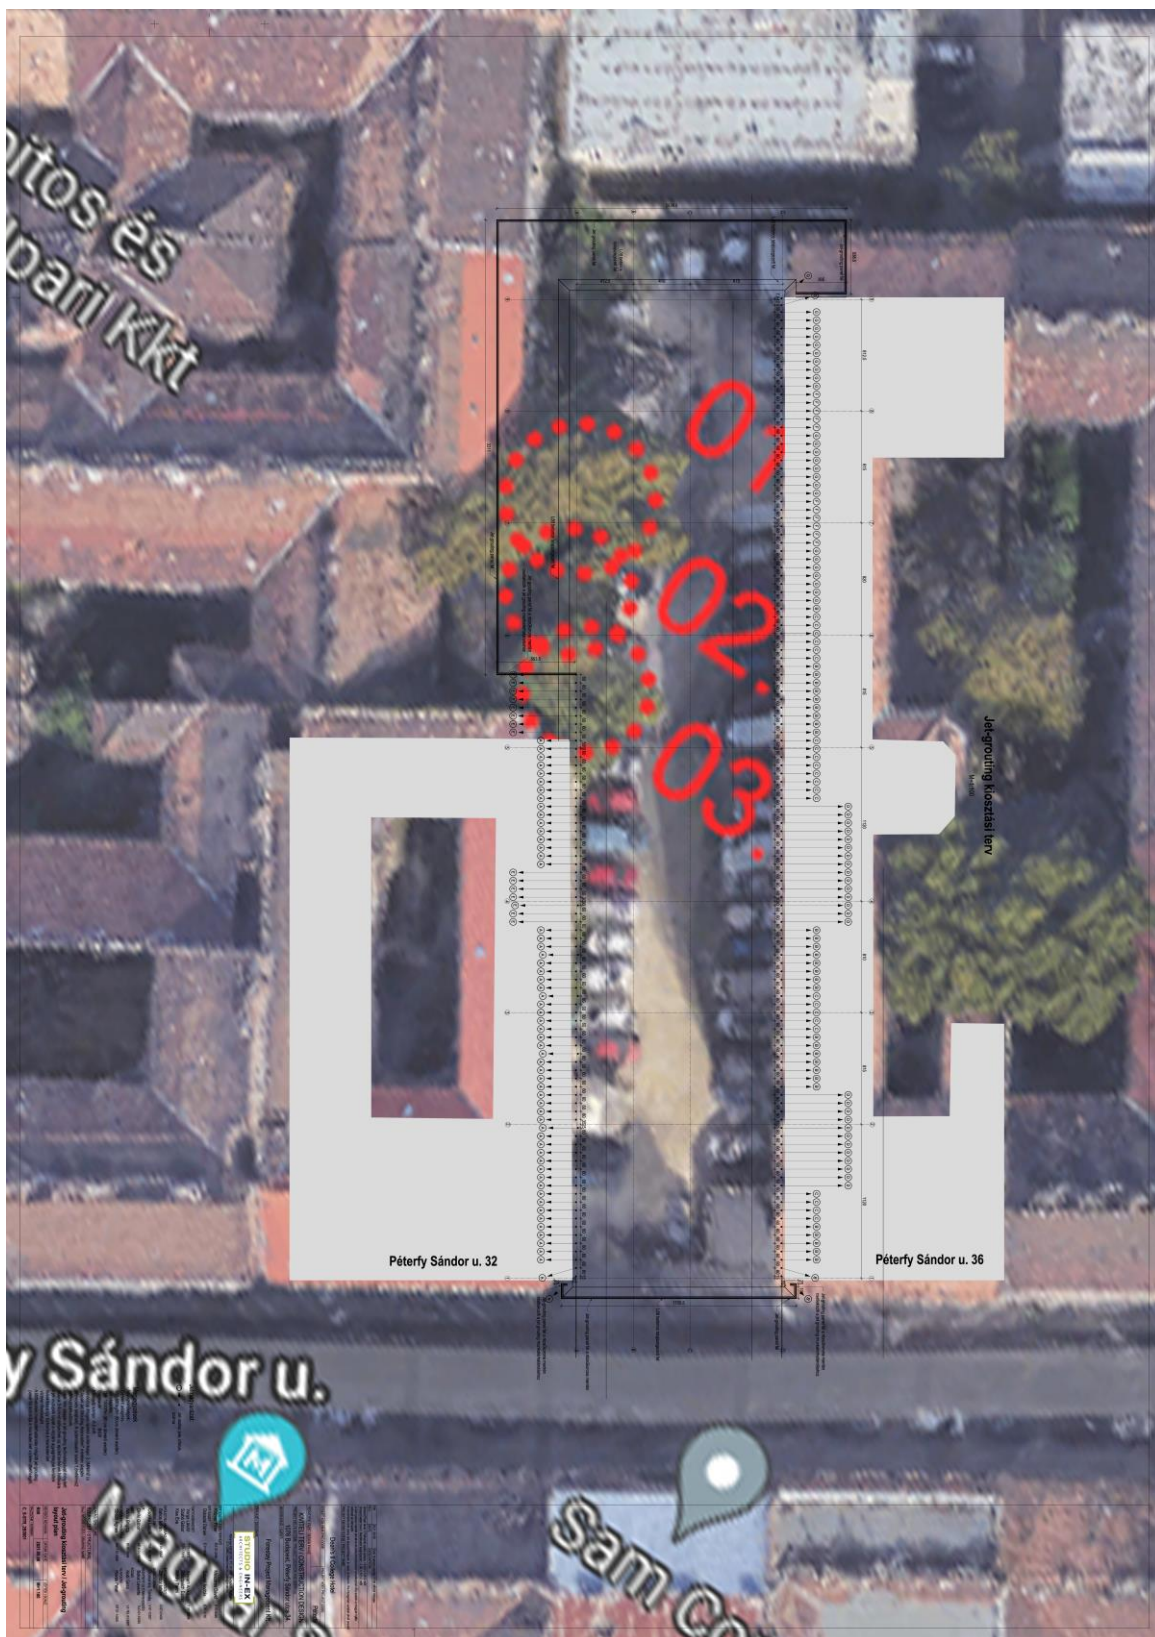
A munkagödör és az alkalmazott technológiák (jet grouting fallal, illetve löttbetonos rézsű megtámasztással) a fák állapotát és statikai biztonságát veszélyeztetik.

A fák statikai védőzónájában 4 m mélységű munkagödör létesítése tervezett, mely a gyökérzetben olyan mértékű károkat okozna, hogy a fák élet- és balesetveszélyessé válnának, továbbá a meglévő lakóingatlan is veszélyeztetné.

10. ábra A tervezett építési beruházás és a vizsgált fák kapcsolata (Studio In-Ex és Google maps alapján saját szerkesztés)
