## FAVIZSGÁLATI ADATLAP ÉS BEAVATKOZÁSI JAVASLAT

adatfelvétel helye: Budapest, VII. Nefelejcs utca 53.  
33393 hrsz.

vizsgálat ideje: 2023. szeptember 27.

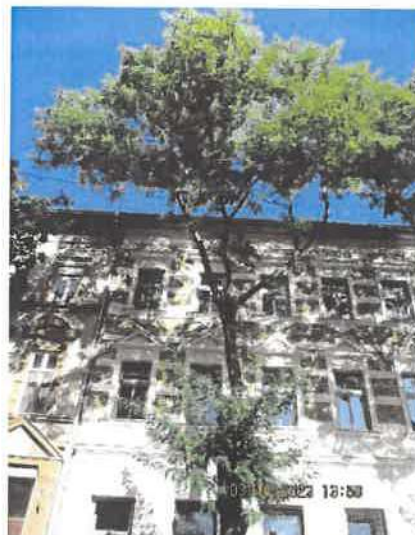
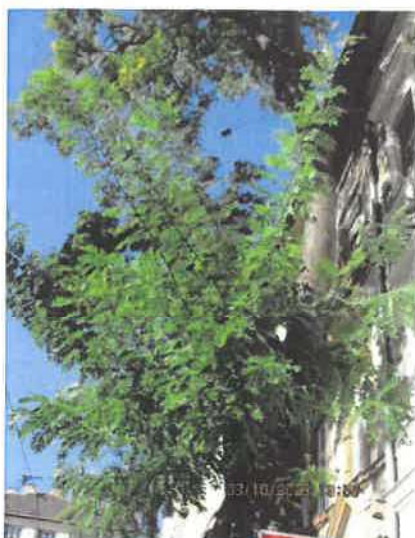
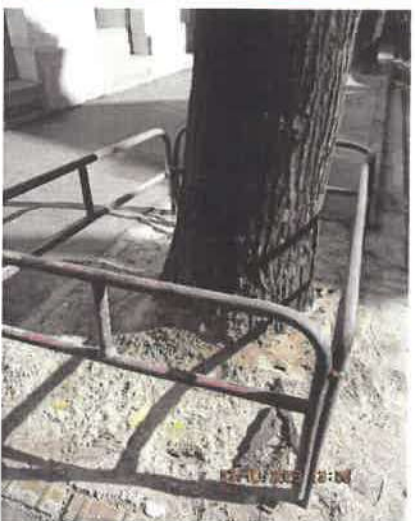
gyökér, gyökérnyak állapot	Radó értékszám:	4
viszonylag jó állapotú gyökérnyak, gyökérszónában közművek

törzs állapot	Radó értékszám:	4
feltisztítva, mechanikai sérülések, záródott ágcsomok
